Service Bulletin

PRODUKT	HOOFDGROEP	GROEP
P	2	23
BETR.		NO.
Pakking bij carburateur		82
240		DATUM
		Sep.
		84

Nieuwe uitvoering van de pakking tussen carburateur en aansluitplaat

Betreft de carburateurs Solex (Zenith) 175 D, en Pierburg (DVG) 175 CDUS

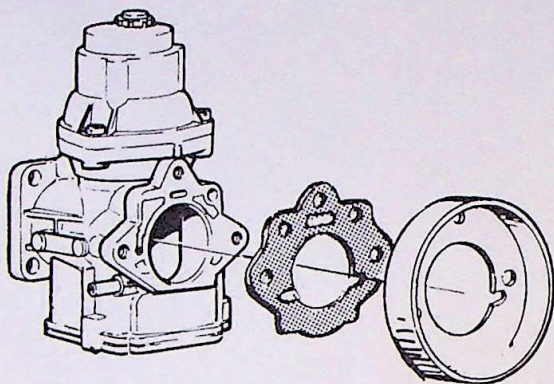
138952

Problemen bij warm starten en een vervuilde carburateur kunnen veroorzaakt worden door lekkage tussen de carburateur en de aansluitplaat.

Om de kans op deze lekkage te verkleinen is een nieuwe uitvoering van de pakking ontwikkeld: Volvo O/N 1 357 374-6.

Gebruik deze nieuwe uitvoering van de pakking alleen bij reparaties. Controleer ook of de aansluitplaat niet vervormd is of gietbramen heeft.

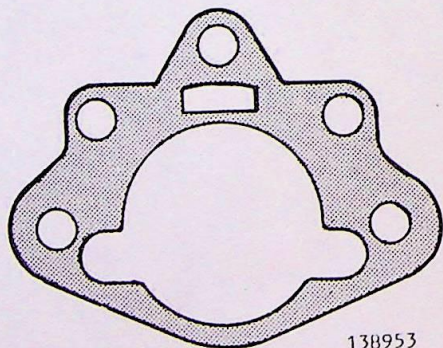
138953

Oude uitvoering

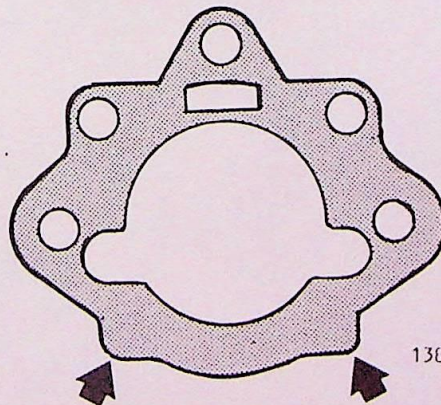
138954

Nieuwe uitvoering
