PRODUKT	HOOFDGROEP	
P	2	23
BETR.		NO.
DVG-carburateur		55
B21A, B23A		DATUM
		Okt. 81

Service Bulletin

DVG-carburateur B21A, B23A

Gewijzigde instructies voor het vullen met dempingsolie en het controleren van het vlotterniveau

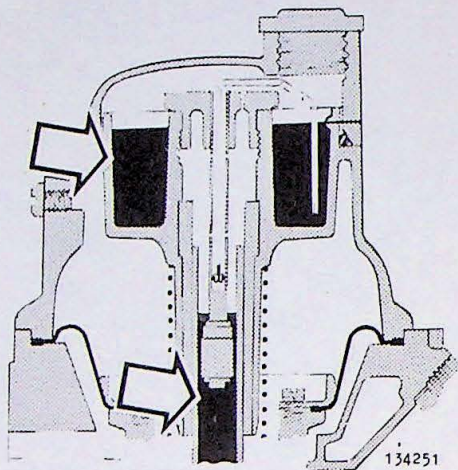
Vullen met dempingsolie; B23A

Als dit niet gebeurt, bestaat de kans dat het dempen niet goed werkt.

Vul na b.v. een reparatie (geheel leeg systeem) de dempingscilinder en het reservoir met olie. Ontlucht vervolgens het systeem door de vacuümzuiger een paar maal omhoog te brengen.

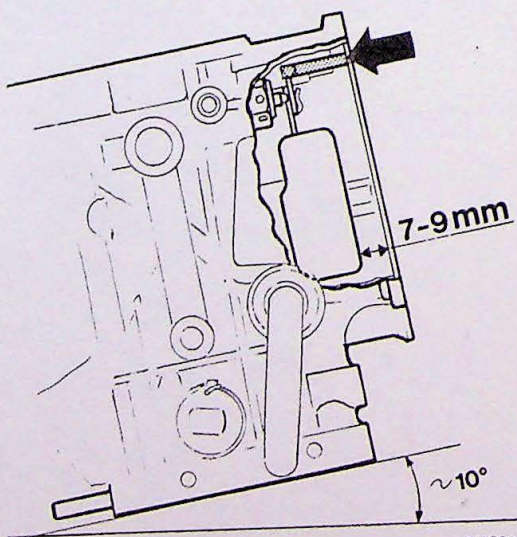
Vlotterniveau controleren

Een onjuist vlotterniveau kan de oorzaak van een hoog brandstofverbruik zijn.

Breng de carburateur zo aan, dat deze tegen de flens van het spuitstuk rust.

Druk de plastic beugel omlaag, zodat de vlotter in de goede stand komt.

Laat de carburateur hellen, totdat de vlotterarm net de kogel van de vlotternaald raakt. **N.B.!** De kogel mag niet ingedrukt zijn.

Meet het vlotterniveau op. **N.B.!** Meet tot aan het vlak van de pakking. Stel het niveau zonodig af door de lip bij de vlotternaald te verbuigen.

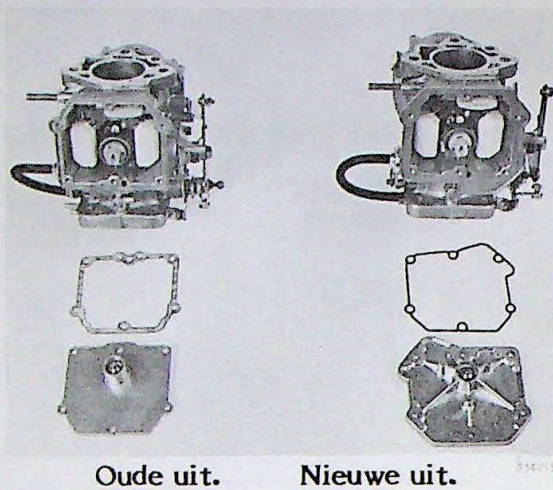
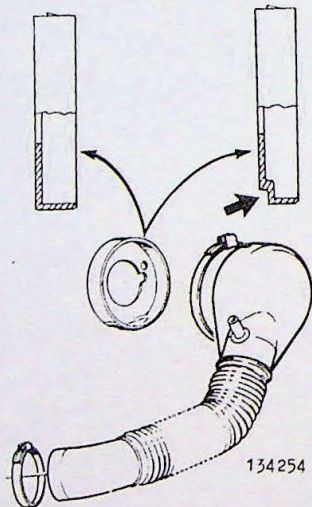
Nieuwe constructie carburateurhuis en nieuwe pakking

De pakking is nu van rubber.
De wijzigingen zijn aangebracht om de kans op lekkage zo klein mogelijk te maken.

N.B.! Gebruik bij het samenstellen van de carburateur altijd een **nieuwe** rubber pakking. Let erop, dat de pakking goed in de groef van het deksel van het carburateurhuis komt te liggen.

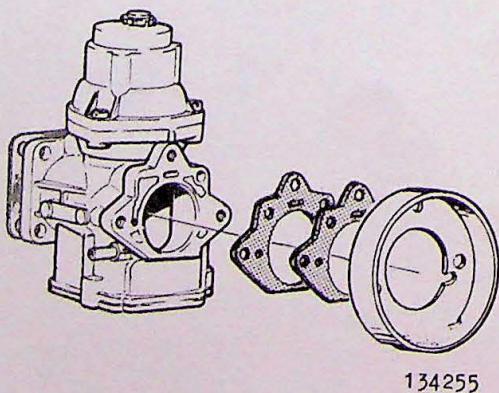
Door de nieuwe constructie van het carburateurhuis is ook de aansluitplaat voor de toevoerslang gewijzigd. Daardoor wordt voorkomen, dat de carburateur de aansluitplaat kan raken.

N.B.! Er zijn een klein aantal auto's geproduceerd met een carburateur van de nieuwe uitvoering en met een aansluitplaat van de oude uitvoering. Bij deze auto's werd een dikke pakking gebruikt. Deze pakking bestaat echter niet als service-onderdeel en moet zondig door dubbele pakkingen worden vervangen.
