PRODUKT	HOOFDGROUP	GROEP
P	3	39
BETR.		NO.
Radiostoringen 240 modeljaar 1979		2
B19A, B21A		DATUM
		Juni 79

## Service Bulletin

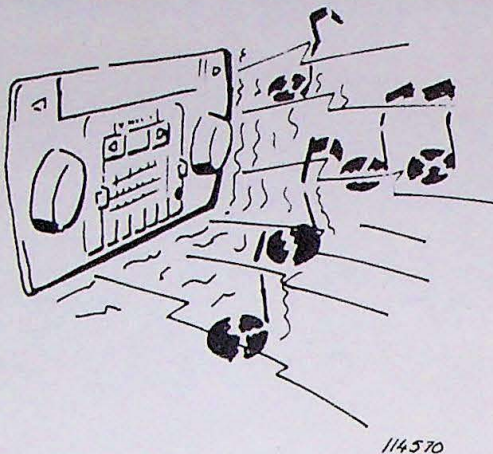
In geval van luid kraken afkomstig van het ontstekingsysteem in de radio van een auto van modeljaar 1979 met een B19A of B21A motor, moet het volgende gedaan worden:

1. Breng de condensator voor de bevestigingschroef van de vacuümvervroeger aan met de schroef, die in de set is bijgeleverd (1 mm langer).
2. Verwijder de oude laag-spanningskabel tussen de verdeler en de bobine.
3. Sluit de condensatorkabel aan op de laag-spanningsaansluiting van de verdeler.
4. Plaats de kabels voor de in- en uitgang van de condensator zover mogelijk uit elkaar.
