Deel F200	Groep 82
Betreft motorkap- scharnierveren	NO. NL206
	Datum 900926

Service Bulletin

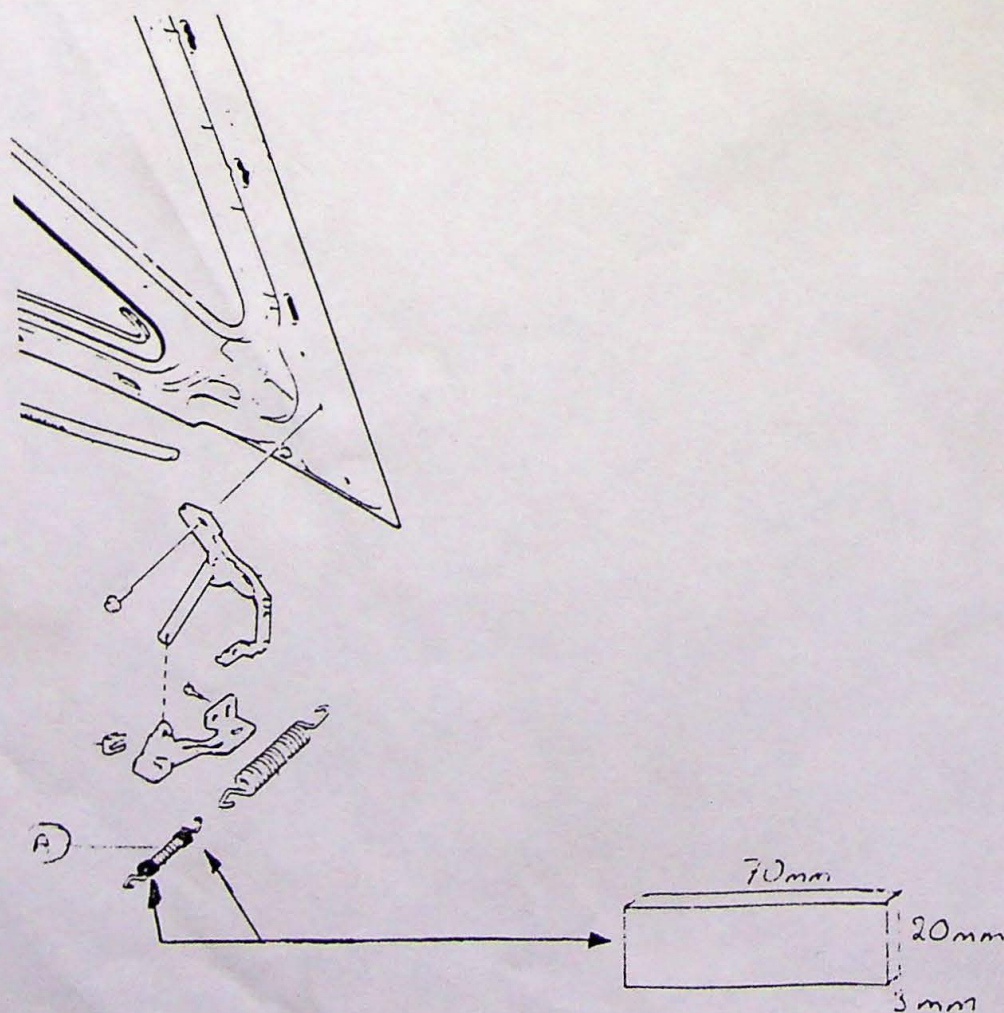
Soms kan er een schurend of schrapend geluid waargenomen worden in de buurt van de motorkapscharnieren. Dit kan veroorzaakt worden doordat de binnenste en de buitenste trekveer elkaar raken.

- 1) verwijder de binnenste trekveren (pos. a)
- 2) maak 4 stukjes zelfklevend rubberstrip
afm: 70 mm x 20 mm x 3 mm
gebruik ond.nr's 1212446-7 (100 mm x 50 mm x 3 mm) of
1316363-9 (140 mm x 80 mm x 3 mm) en knip deze op de juiste maat
- 3) reinig de veer en plak op ieder uiteinde aan de omtrek van de veer een rubber strookje (zie tekening)
- 4) monteer de veren
