Deel F200	Groep 82
Betreft motorkap- scharnieren	NO. NL206
	Datum 900926

Service Bulletin

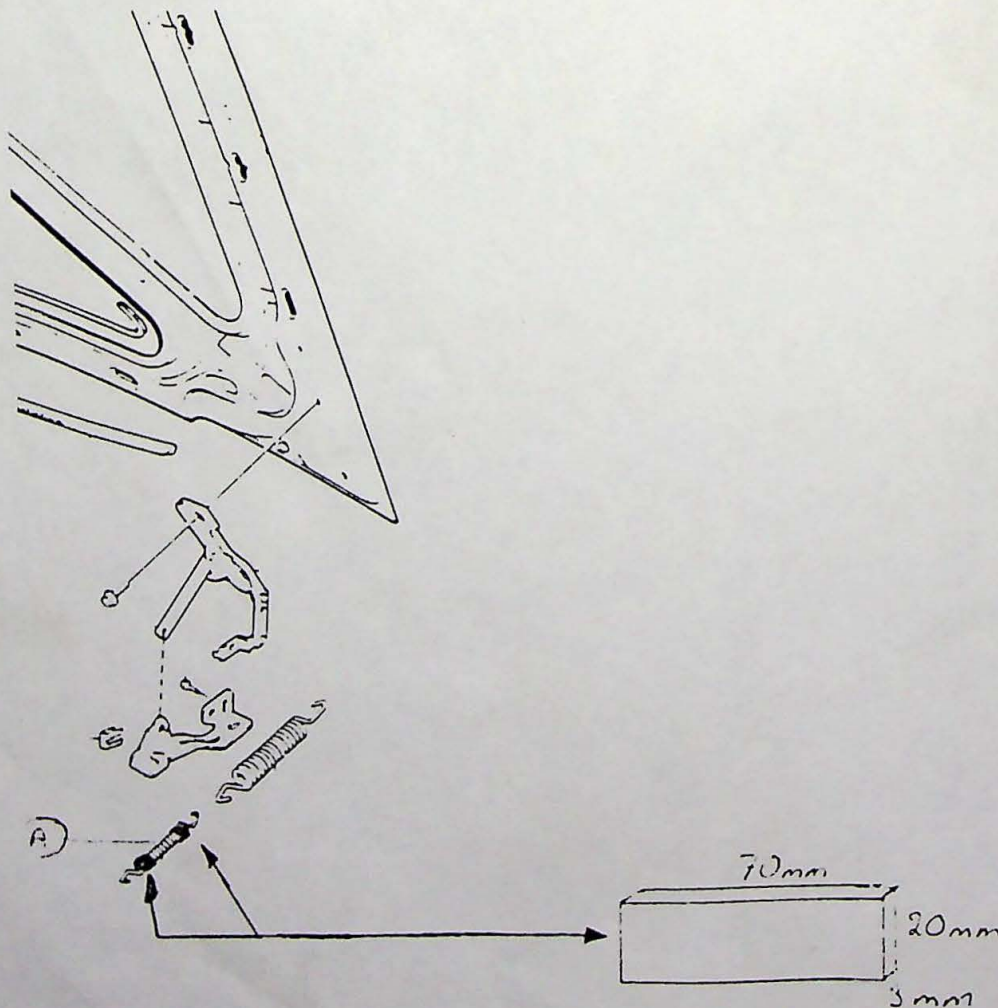
Soms kan er een schurend of schrapend geluid waargenomen worden in de buurt van de motorkapscharnieren. Dit kan veroorzaakt worden doordat de binnenste en de buitenste trekveer elkaar raken.

- 1) verwijder de binnenste trekveren (pos. a)
- 2) maak 4 stukjes zelfklevend rubberstrip
afm: 70 mm x 20 mm x 3 mm
gebruik ond.nr's 1212446-7 (100 mm x 50 mm x 3 mm) of
1316363-9 (140 mm x 80 mm x 3 mm) en knip deze op de juiste maat
- 3) reinig de veer en plak op ieder uiteinde aan de omtrek van de veer een rubber strookje (zie tekening)
- 4) monteer de veren
