PRODUCT	HOOFDGROEP	GROEP
P	8	87
BETR.		NO.
Sterkere AC-buis		41
240		DATUM Sep 1987

Service Bulletin

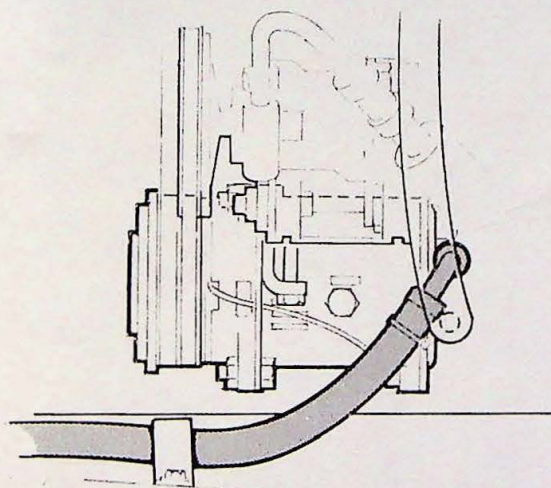
De bocht in de AC-buis tussen de condensor en de compressor kan als gevolg van te grote materiaalspanningen scheuren.

De nieuwe buis is van staal en niet meer van aluminium.

Oude auto's: AC-buis verwijderen

Breng de volgende nieuwe buis aan:

benzinemotoren: Volvo O/N 3 506 551-5

dieselmotoren: Volvo O/N 3 506 617-4
