PRODUKT	HOOFDGROUP	GROEP
P	8	87
BETR.		NO.
Conder swater- lekkage		203
Airconditioning		DATUM
240		April 1989

## Service Bulletin

### Condenswaterlekkage uit de airconditioning afdichten

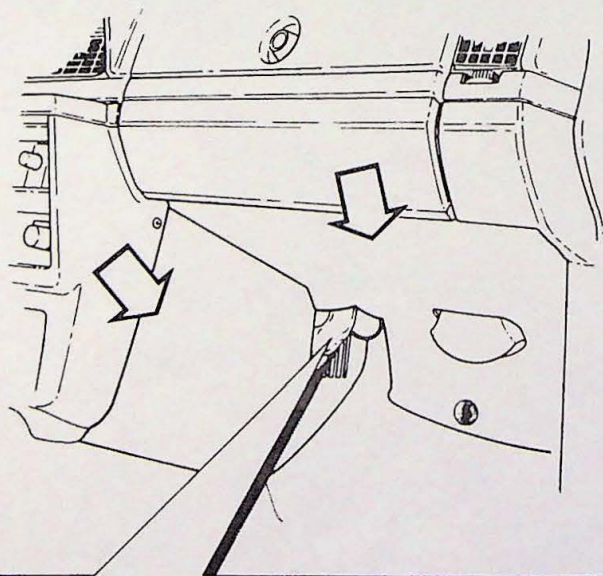
In landen met een warm klimaat kan uit het kachelhuis en de expansieklep condenswater lekken waardoor het in de passagiersruimte vochtig kan zijn.

Verwijder al het isolatiemateriaal rond de expansieklep en rond toevoer- en afvoersleidingen.
