PRODUCT	HOOFDGROUP	GROEP
<b>P</b>	<b>8</b>	<b>87</b>
BETR.		NO
Sterkere AC-buis		41
240		DATUM Sep 1987

## Service Bulletin

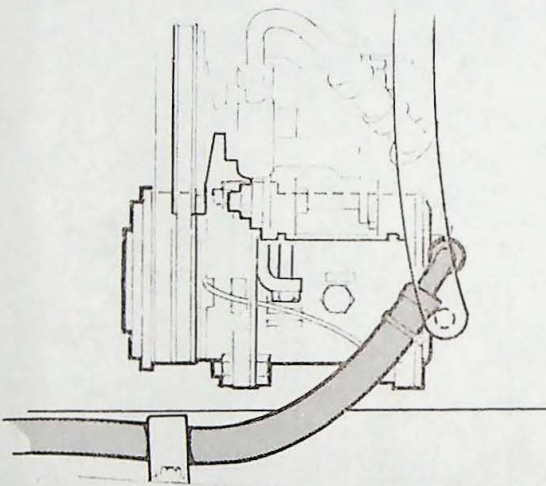
De bocht in de AC-buis tussen de condensor en de compressor kan als gevolg van te grote materiaalspanningen scheuren.

De nieuwe buis is van staal en niet meer van aluminium.

Breng de volgende nieuwe buis aan:  
benzinemotoren: Volvo O/N 3 506 551-5  
dieselmotoren: Volvo O/N 3 506 617-4

Let erop, dat de buis volgens de afbeelding komt te zitten. De slang is van bovenaf gezien.
