PRODUKT	HOOFD GROEP	GROEP
P	3	34
BETR. Hall-gever vervangen B21-23, B230F 240		NO. 28
Schema lokaliseren storingen (Chrysler)		DATUM Mrt 85

Service Bulletin

Hall-geverplaat vervangen

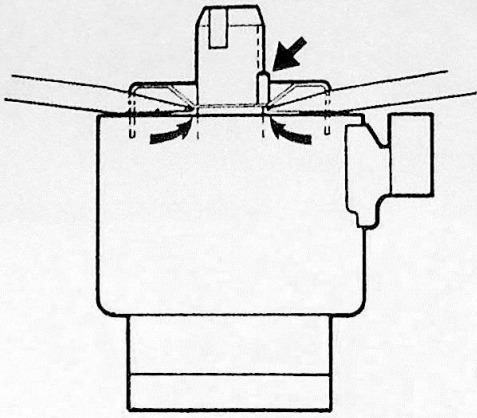
N.B. Als de plaat van de spleetrotor ingedrukt wordt, kan deze beschadigd worden en vervangen moeten worden.

Verwijder de spleetrotor met twee schroevendraaiers met ronde steel; diameter ca. 5 mm.

Breng volgens de afbeelding de uiteinden van de schroevendraaiers aan op de **stalen naaf** van de spleetrotor.
