Service Bulletin

202

Maart 1993

Gewijzigde plaats van de regeleenheid voor ABS

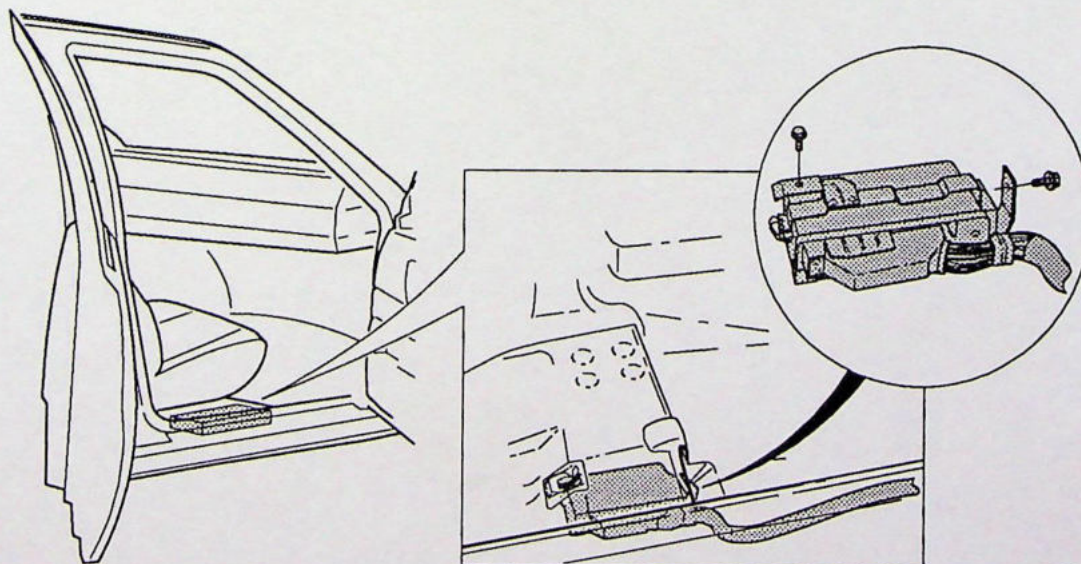
5900122A

M.i.v. het modeljaar 1992 zijn de regeleenheid en de defectbeveiliging voor ABS in de zitting-hoogteversteller onder de rechter stoel gemonteerd.

De regeleenheid is met twee bouten vastgezet; zie de afbeelding. Indien de regeleenheid moet worden verwijderd, moet de achterste bout losgedraaid en de voorste verwijderd worden. Trek daarna de regeleenheid (en de defectbeveiliging) met steun naar voren.

Om bij de regeleenheid te kunnen komen moet het volgende worden verwijderd: de rechter stoel, het onderpaneel A-stijl, de instaplijst en de afdekplaat. Buig daarna de voor- en achtermat opzij.

Bij het weer monteren moet de steun met regeleenheid met 10 Nm worden aangehaald.
