| Brandstofsysteem B 172 motor | | 4 |

Service Bulletin

Dit Service Bulletin is een aanvulling op het Servicehandboek Reparatie en onderhoud, Hoofdgroep 2(23-29) Motor B 172, 340, 1985-19..

Brandstofsysteem B 172 motor

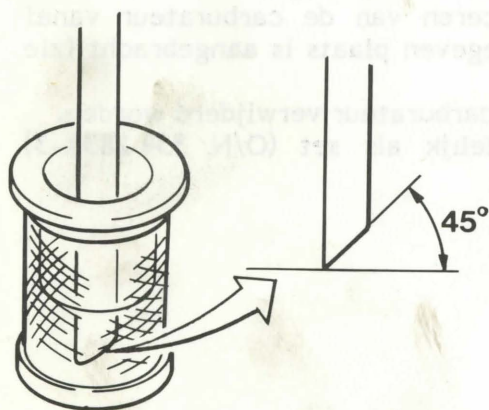
42 630

A1 Aanzuigpijp van tankelement corrigeren en zeef controleren tot chassisnummer 213518

Zaag de aanzuigpijp aan de opening af onder een hoek van 45°.
Maak de aanzuigpijp met perslucht goed schoon.
Vernieuw de zeef (O/N 334 2713-9) als deze vervuild is.

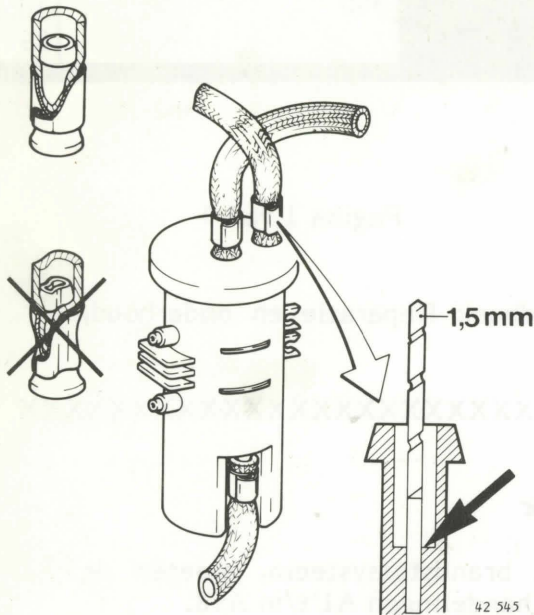
Dampafscheider controleren tot chassisnummer 135 092

Verwijder de slangen van de dampafscheider. Controleer de verbindingspijpen op vervorming (door te sterk aangehaalde slangklemmen).

Controleer de opening in de terugvoerpijp met een boor van 1,5 mm (zie afbeelding). Als de opening groter is, vermindert de benzinedruk op de vlotternaald.

Vernieuw de dampafscheider (O/N 321 1114-8) bij vervorming van verbindingspijpen of te grote opening in de terugvoerpijp. Plaats nieuwe slangklemmen met inlage (O/N 312 0438-1).

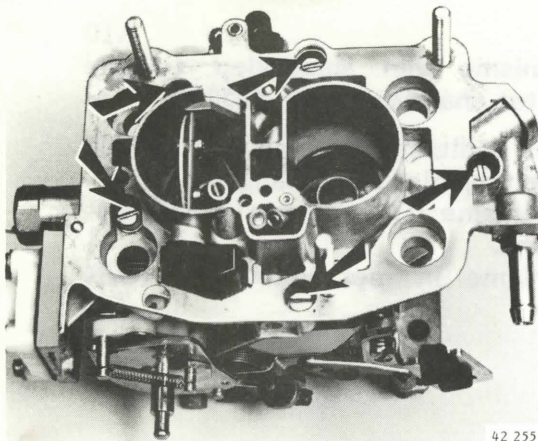
42 255

Deksel van de vlotterkamer

Verwijder de vijf bevestigingsschroeven.
Neem het deksel rechtstandig van de vlotterkamer.

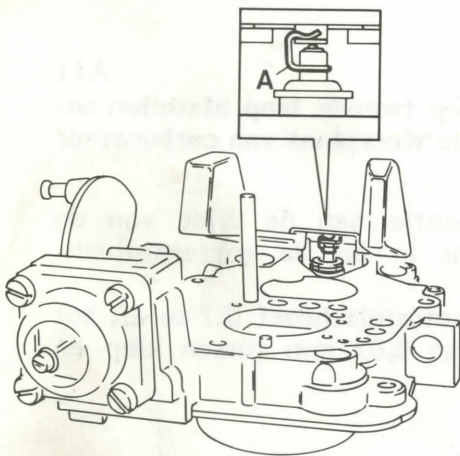
42 628

Clip op vlotternaald aanbrengen (indien niet aanwezig)

Opmerking: de voorgespannen naaldkogel kan alleen goed werken als deze niet geklemd zit tussen naald en vlotterarm.

Breng clip (A) aan op de naald en haak hem op de vlotterarm.
Let op dat de clip niet vervormd wordt.
Bij het afstellen van de vlotterhoogte moet de clip vrijliggen.

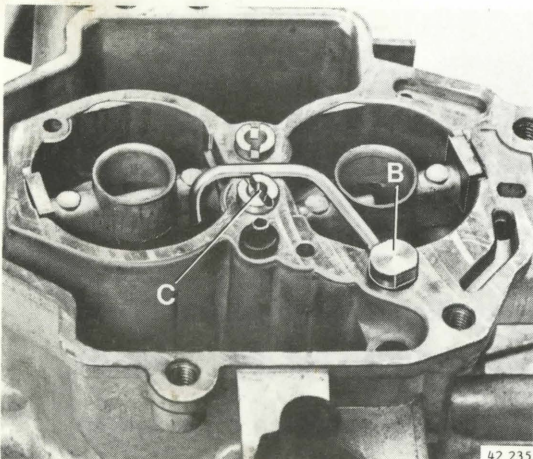
42 235

Acceleratiesproeier vernieuwen

Emulsiepijp van de eerste trap vernieuwen

Verwijder sproeier met enkele injector (B) uit het carburateurhuis.

Druk de nieuwe sproeier met dubbele injector in het huis.

Let op de loop van de leidingen.

Verwijder de emulsiepijp (C) uit het carburateurhuis.

Breng de nieuwe emulsiepijp aan.

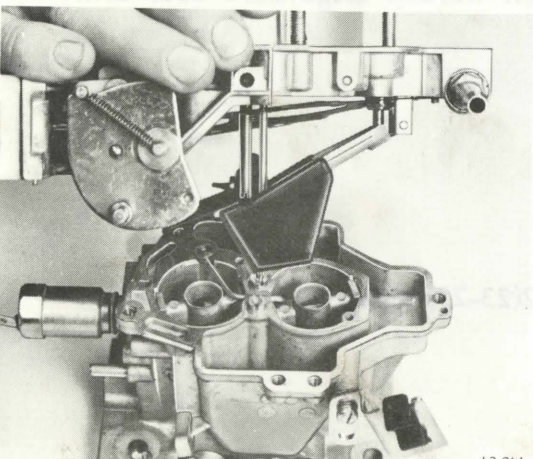
42 241

Deksel op de vlotterkamer monteren

Zorg dat de vlotterarmen niet worden vervormd.
Zet de bevestigingsschroeven vast.

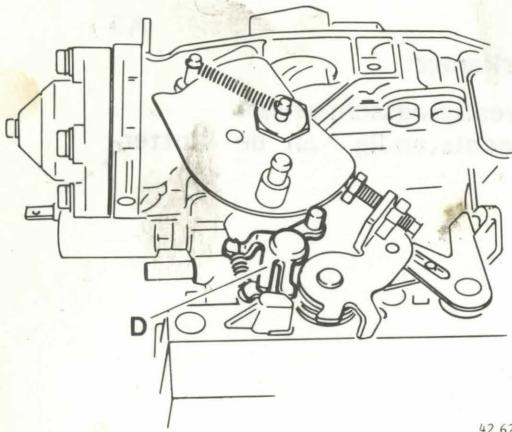
A10 Bedieningsmechanisme van smoorklep tweede trap controleren tot chassisnummer 185000

Controleer of het bedieningsmechanisme van de smoorklep tweede trap niet blijft hangen. Reinig het mechanisme (D) met een reinigingsmiddel en perslucht. Vet het mechanisme in met Volvo vet (O/N 116 1034-2).

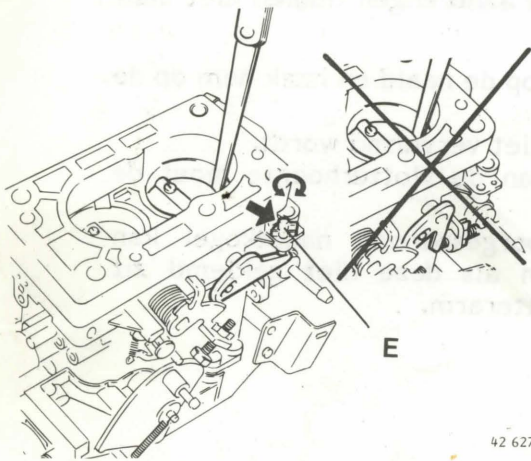
A11 Positie van smoorklep tweede trap afstellen indien stelschroef op de vloerplaat van carburateur is geplaatst

Breng een voelmaatje aan de zijde van de voorverwarmingsflens in bij de carterontluchting. Stel de smoorklep met stelschroef (E) zo af, tot er een speling is van 0,05 mm tussen klep en venturi.

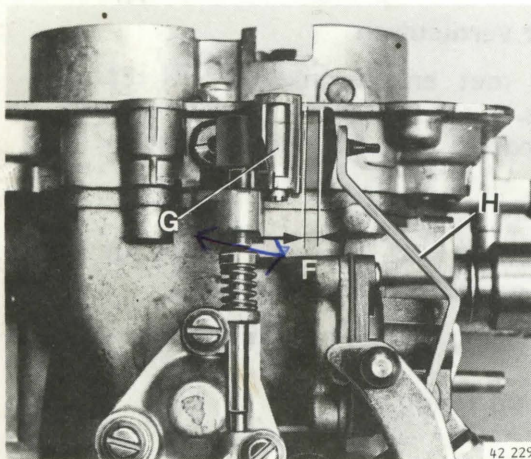
A12 Vlotterkamerbeluchting aanpassen

A13 Beluchtungsklep vlotterkamer controleren

De klep moet gesloten zijn bij het openen van de gasklep. Opening (G) moet 2-3 mm bedragen bij gesloten gasklep. Correcties kunnen worden uitgevoerd door arm (H) te verbuigen.

Tik de afdichtingspijp (F) van de vlotterkamer 4 mm naar beneden; gebruik hierbij het speciale gereedschap.

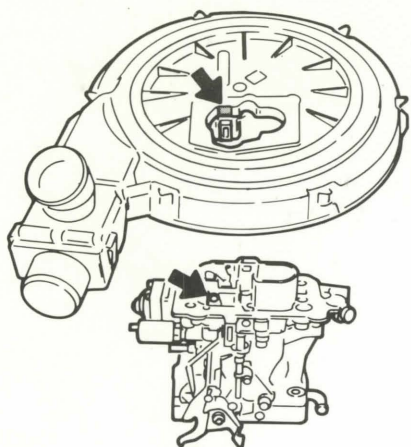
42 626

Chokeklep op gangbaarheid controleren

Controleer de gangbaarheid van de choke-as of deze niet geklemd wordt door het luchtfilterhuis. Verwijder, indien nodig, een gedeelte uit de opening van het luchtfilterhuis bij de choke-as.

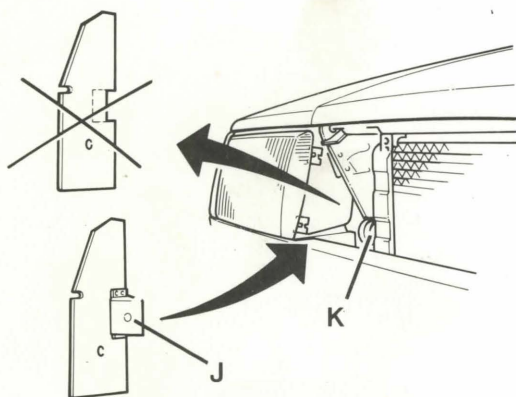
42 631

Luchtgeleidingsplaat controleren tot chassisnummer 202200

Controleer of de luchtgeleidingsplaat (J) vóór de slangopening (K) zit, om direkte instroming van lucht te voorkomen.

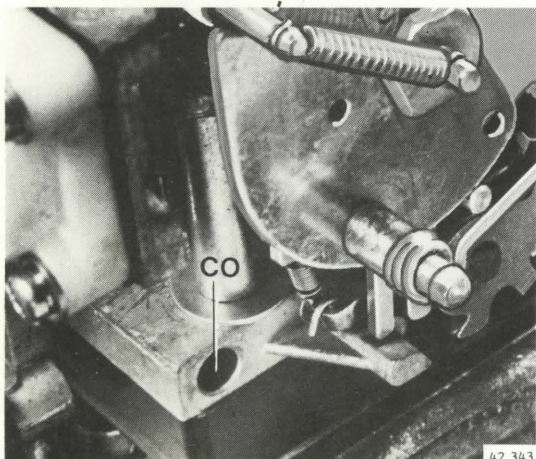
42 343

CO-percentages afstellen

Stel het CO-percentages af op 1% bij een stationair toerental van 950 omw/min.

Opmerking: stel het CO-percentages nooit af met draaiende elektrische ventilator. Breng een nieuwe zegeldop aan.

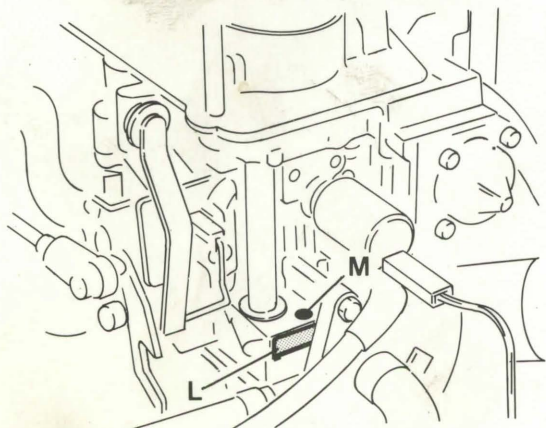
42 632

Markering op de carburateur aanbrengen

Ter herkenning dat de carburateur vanaf de fabriek is gemodificeerd, is een verfstip (M) op de voet aangebracht (zie afbeelding).

Markeer de carburateur zodat het herkenbaar is, dat de wijzigingen zijn uitgevoerd.

Breng op de voet aan de zijde van de elektrische sproeier de sticker (L) aan (zie afbeelding).
