Service

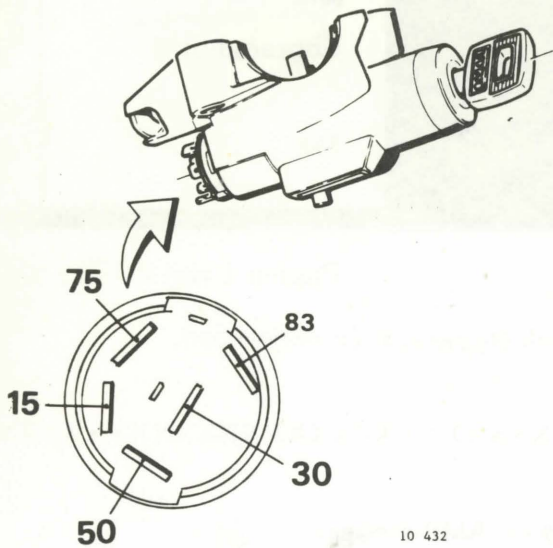
Als bij auto's die nog voorzien zijn van een meerpolige connector storingen worden geconstateerd door slecht contact en grote overgangswaerstand, dan moet de connector worden vervangen door vier enkelpolige AMP stekers.

Noteer van tevoren de kabelkleuren en de daarbij behorende aansluitnummers op het contactslot.

- AMP steker : 3287154-3
- AMP isolator : 3287155-0
