Deel P 300	Groep 23
Betreft carburatorflens B172K(D)	NO. NL357
	Datum 900622

Service Bulletin

Onderwerp : valse lucht lekkage tussen carburator en inlaatspruitstuk door onvoldoende afdichting.

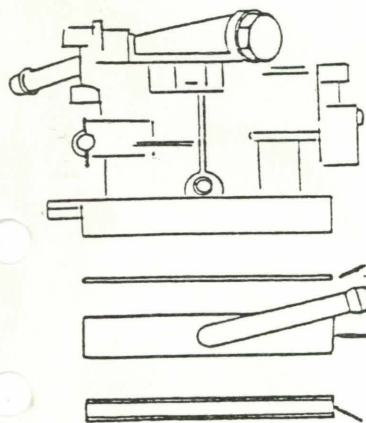
OUDE COMBINATIE

Oorzaak : krom getrokken carburatorflens.
