PRODUKT	HOOFD GROEP	GROEP
P	2	23
BETR.	NO.	
Brandstofsysteem B 172 motor	4	
340	DATUM	
	Juni 86

Service Bulletin

Brandstofsysteem B 172 motor

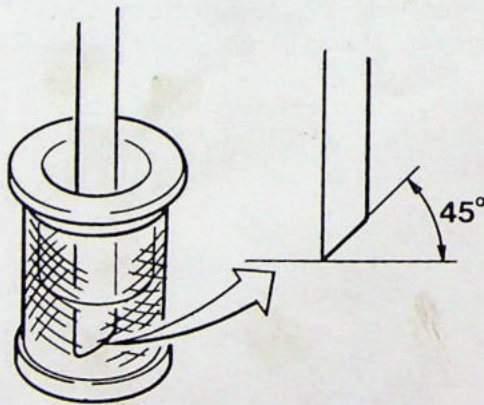
42 630

A1 Aanzuigpijp van tankelement corrigeren en zeef controleren tot chassisnummer 213518

Zaag de aanzuigpijp aan de opening af onder een hoek van 45°.
Maak de aanzuigpijp met perslucht goed schoon.
Vernieuw de zeef (O/N 334 2713-9) als deze vervuild is.

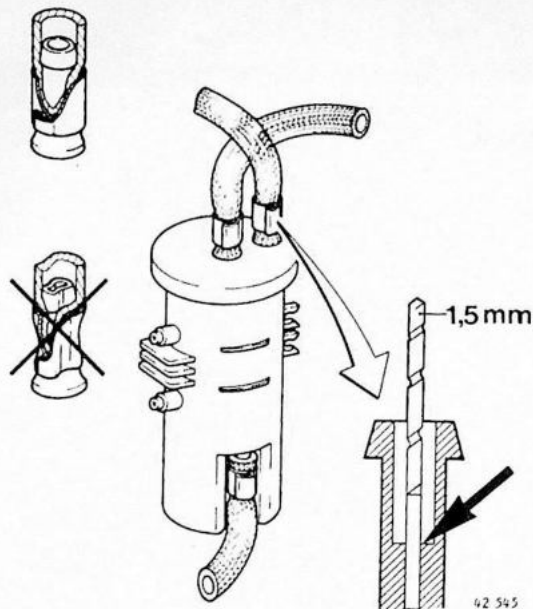
Dampafscheider controleren tot chassisnummer 135 092

Verwijder de slangen van de dampafscheider. Controleer de verbindingspijpen op vervorming (door te sterk aangehaalde slangklemmen).

Controleer de opening in de terugvoerpijp met een boor van 1,5 mm (zie afbeelding). Als de opening groter is, vermindert de benzinedruk op de vlotternaald.

Vernieuw de dampafscheider (O/N 321 1114-8) bij vervorming van verbindingspijpen of te grote opening in de terugvoerpijp. Plaats nieuwe slangklemmen met inlage (O/N 312 0438-1).

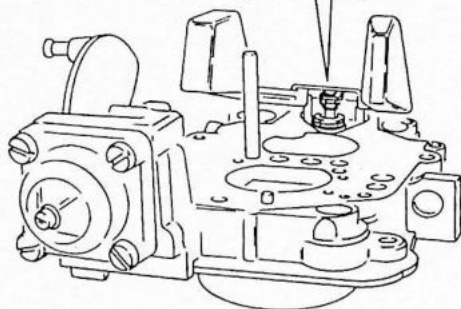
42 628

Clip op vlotternaald aanbrengen (indien niet aanwezig)

Opmerking: de voorgespannen naaldkogel kan alleen goed werken als deze niet geklemd zit tussen naald en vlotterarm.

Breng clip (A) aan op de naald en haak hem op de vlotterarm.

Let op dat de clip niet vervormd wordt.

Bij het afstellen van de vlotterhoogte moet de clip vrijliggen.

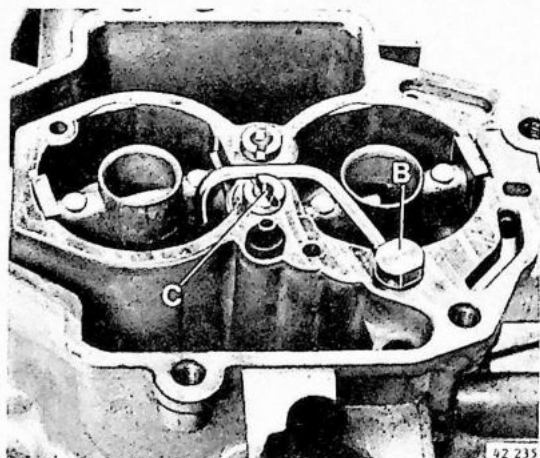
42 235

Acceleratiesproeier vernieuwen

Emulsiepijp van de eerste trap vernieuwen

Verwijder sproeier met enkele injector (B) uit het carburateurhuis.

Druk de nieuwe sproeier met dubbele injector in het huis.

Verwijder de emulsiepijp (C) uit het carburateurhuis.

Breng de nieuwe emulsiepijp aan.

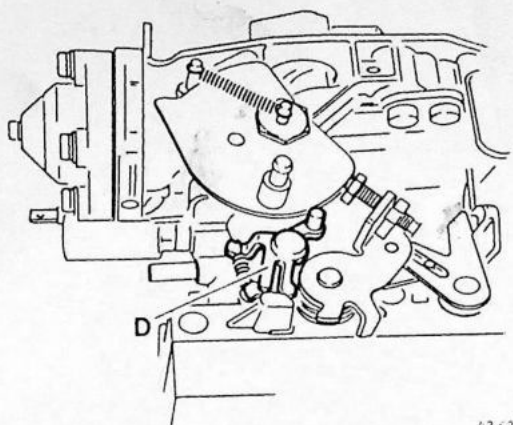
42 629

A10
Bedieningsmechanisme van smoorklep tweede trap controleren tot chassisnummer 185000

Controleer of het bedieningsmechanisme van de smoorklep tweede trap niet blijft hangen. Reinig het mechanisme (D) met een reinigingsmiddel en perslucht.

Vet het mechanisme in met Volvo vet (O/N 116 1034-2).

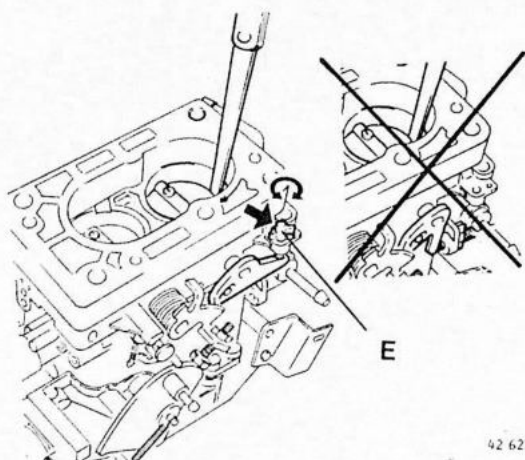
42 627

A11
Positie van smoorklep tweede trap afstellen indien stelschroef op de vloerplaat van carburateur is geplaatst

Breng een voelmaatje aan de zijde van de voorverwarmingsflens in bij de carterontluchting.

Stel de smoorklep met stelschroef (E) zo af, tot er een speling is van 0,05 mm tussen klep en venturi.

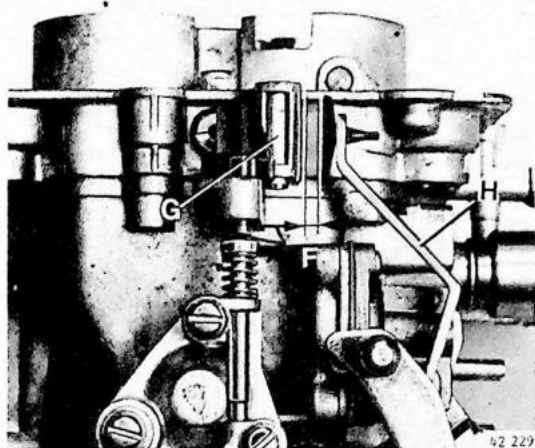
42 229

Vlotterkamerbeluchting aanpassen

Beluchtungsklep vlotterkamer controleren

De klep moet gesloten zijn bij het openen van de gasklep.

Opening (G) moet 2-3 mm bedragen bij gesloten gasklep.

Tik de afdichtingspijp (F) van de vlotterkamer 4 mm naar beneden; gebruik hierbij het speciale gereedschap.

Correcties kunnen worden uitgevoerd door arm (H) te verbuigen.

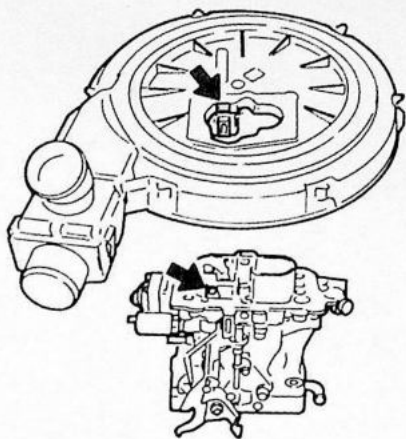
42 626

Chokeklep op gangbaarheid controleren

Controleer de gangbaarheid van de choke-as of deze niet geklemd wordt door het luchtfilterhuis. Verwijder, indien nodig, een gedeelte uit de opening van het luchtfilterhuis bij de choke-as.

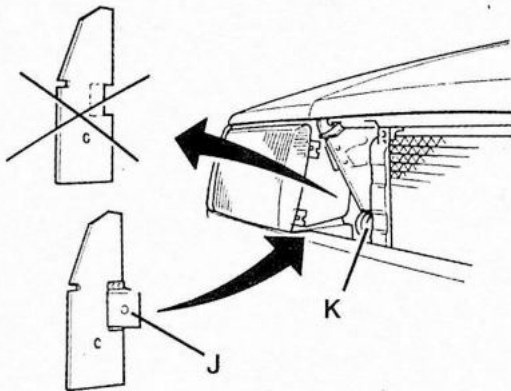
42 631

Luchtgeleidingsplaat controleren tot chassisnummer 202200

Controleer of de luchtgeleidingsplaat (J) vóór de slangopening (K) zit, om direkte instroming van lucht te voorkomen.

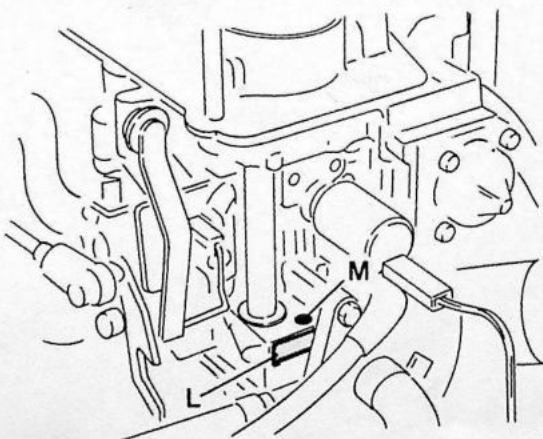
42 632

Markering op de carburateur aanbrengen

Markeer de carburateur zodat het herkenbaar is, dat de wijzigingen zijn uitgevoerd.

Breng op de voet aan de zijde van de elektrische sproeier de sticker (L) aan (zie afbeelding).

Ter herkenning dat de carburateur vanaf de fabriek is gemodificeerd, is een verfstip (M) op de voet aangebracht (zie afbeelding).
