Deel P 300	Groep 23
Betreft brandstofsysteem B172K	NO. NL315
	Datum 890727

Service Bulletin

Dit bulletin geeft een overzicht van storingen welke kunnen voorkomen in het brandstofsysteem van de B172K motor.

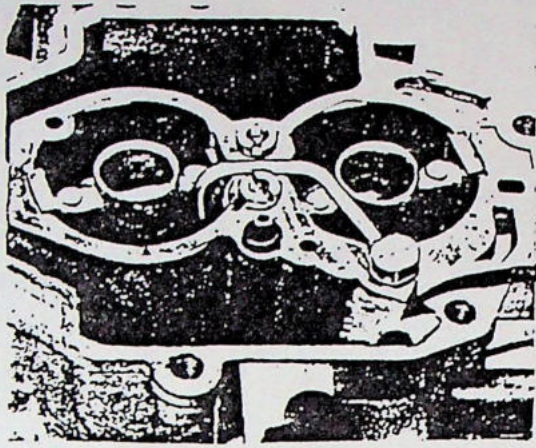
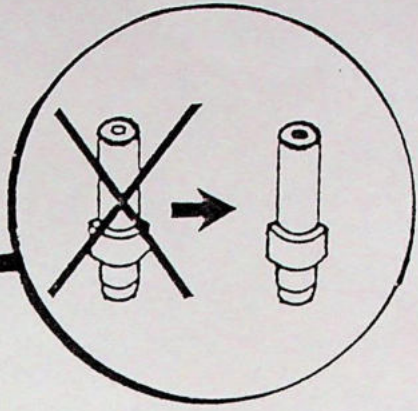
7) Aarzeling tijdens accelereren na rit met constante snelheid.

Oorzaak: Het acceleratie reservoir is leeg door onvoldoende werking van de ventilatieklep welke bij ch.nr. 250000 is geïntroduceerd.

- Sluit de ventilatieklep
- Demonteer de klep en dicht deze af door dicht te solderen.
- Druk de klep weer op zijn plaats (zie tekening).
