Deel	P 300	Groep	20
Betreft	toepassing van loodvrije brandstof	NL	NO. 301
			Datum

Service Bulletin

880414

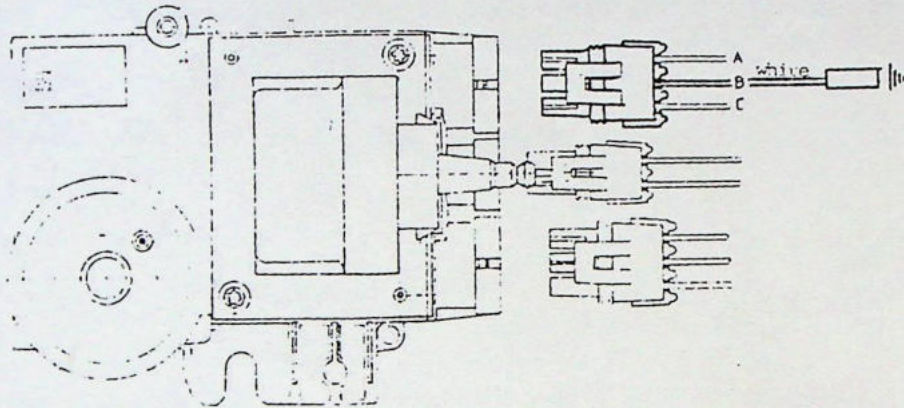
MOTORTYPE	MODELJAAR	MIN. RON	WIJZIGING
B14.2E, 3S	81/82/83	95	stel ontsteking af op 2 gr.
B14.3E	82/83	95	stel ontsteking af op 6 gr.
B14.3E, 4E, 4S	84/85/86	96	verbind B aansl. met massa*
B14.4S met C.V.T.	84/85	95	geen modificatie noodzakel.
B14.40	85/86	91	geen modificatie noodzakel.
B19A.E (854/984)	81/82	95	stel ontsteking af op 5 gr.
B19A.S (906/982/568)	81/82/83	95	stel ontsteking af op 5 gr.
B19A.E (552/566)	83	95	monteer twee koppakkingen
B19E.E/S (556/554)	83	95	monteer twee koppakkingen
B19A.E/S (660/658)	84	95	monteer twee koppakkingen
B19E.E/S (864/862)	84	95	monteer twee koppakkingen
B200K.E/S (624/622)	85/86	95	monteer twee koppakkingen
B200K.O (928)	85/86	93	geen modificatie noodzakel.
B200E.E/S (628/626)	85/86	95	monteer twee koppakkingen
B200E.O (938)	85/86	95	geen modificatie noodzakel.
B200E.A (942)	86	91	geen modificatie noodzakel.
B200F (778)	86	91	geen modificatie noodzakel.

* Monteer het kabelboompje (o/n 3209295-9) in overeenstemming met onderstaand schema.
