Deel <b>P 400</b>	Groep <b>43</b>
Betreft <b>uit de versn. springen</b>	NO. <b>NL418</b>
	Datum <b>890411</b>

## Service Bulletin

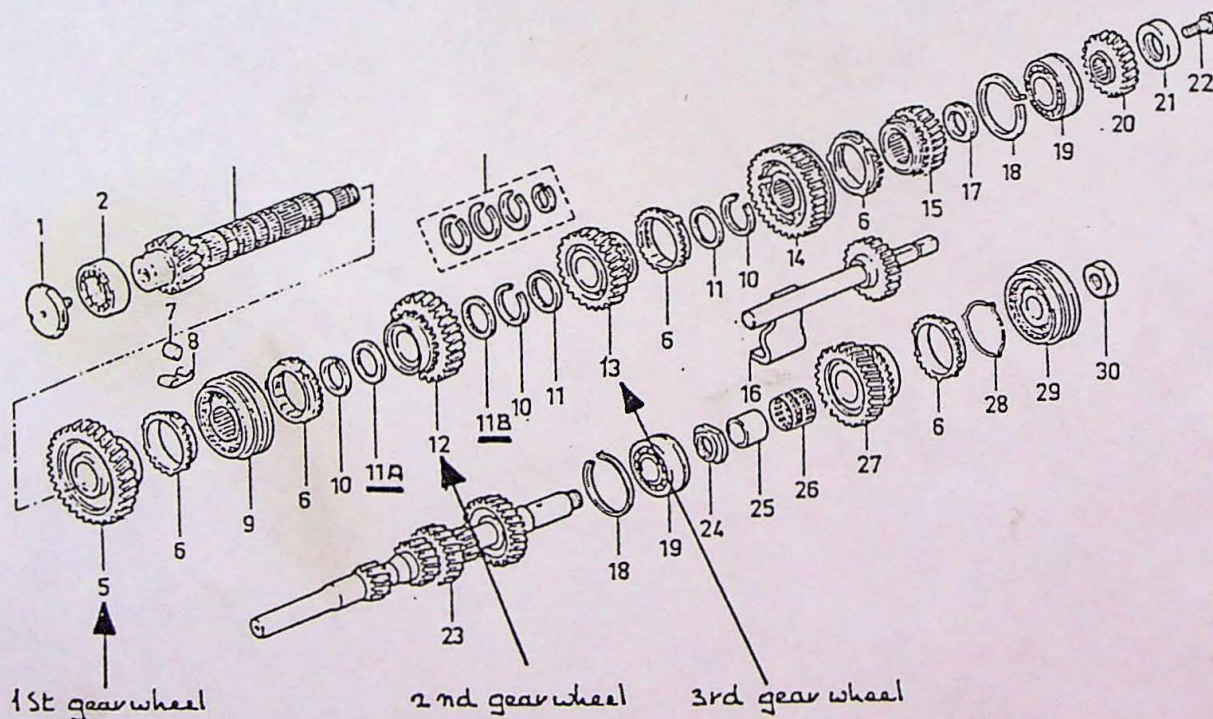
Een mogelijke oorzaak van het uit de 2e versnelling springen, kan zijn een verkeerde montage van de afstandsringen welke aan beide zijden van het 2e versnellingsstandwiel gemonteerd zijn. Deze klacht kan opgelost worden door de betreffende ringen te wisselen.

Positie 11a ring met dikte 1,5mm ond.nr. 3342755-0

Positie 11b ring met dikte 2,5mm ond.nr. 3344183-3

De juiste positie van de ringen wordt aangegeven in onderstaande tekening.
