Deel P 400	Groep 82
Betreft fluitend geluid voorzijde 440/460	NO. NL411
	Datum 920130

Service Bulletin

Dit bulletin vervangt bulletin groep 82 nr. NL411 d.d. 900920

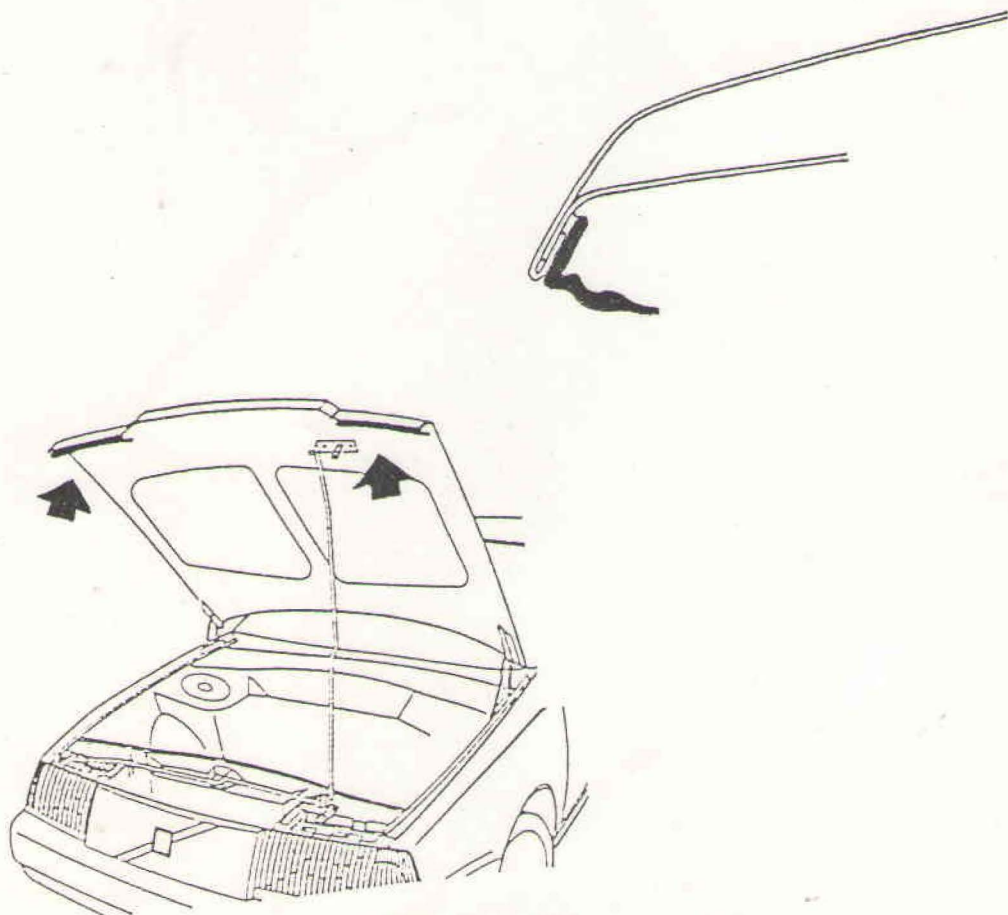
In een aantal gevallen is een fluitend geluid hoorbaar bij snelheden boven 80 km/u. Dit geluid lijkt te komen uit de buurt van de voorruit, de meest waarschijnlijke oorzaak is echter de opening tussen koplamp en motorkap.

Om dit geluid weg te nemen moet aan beide zijden van de motorkap een rubberprofiel van 30 cm. aangebracht worden zoals aangegeven in onderstaande tekening, o/n 3433915-0.

Om een goede hechting van het rubberprofiel te waarborgen is het zeer belangrijk dat de motorkap goed gereinigd wordt en dat bij het aanbrengen van het rubberprofiel dit goed aangedrukt wordt.
