Deel	400	Groep	61
Betreft	Subframe	NO.	NL405
		Datum	920505

Service Bulletin

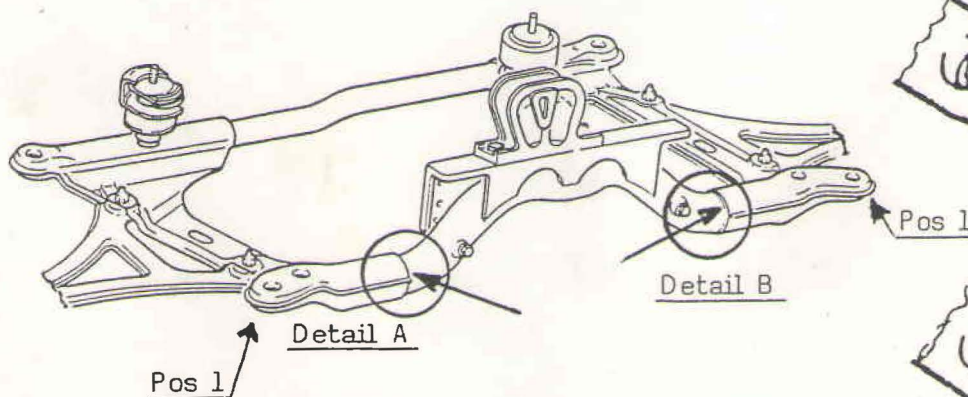
Het kan voorkomen dat er een metaalachtig krakend geluid ontstaat in de voorwielophanging tijdens b.v. parkeermanoeuvres welke worden veroorzaakt door bepaalde bewegingen van delen van het subframe.

Dit onderwerp komt alleen voor bij auto's welke zijn voorzien van een subframe met een lasnaad van 20 mm op de aangegeven plaats. (zie tekening)

De aangegeven lasnaad moet verlengd worden.

- demonteer de beide accupolen
- demonteer de 2 bouten van het subframe (pos. 1)
- demonteer de bouten waarmee het stuurhuis aan het subframe is bevestigd
- verleng de lasnaden tot 50 mm (zie tekening)
- behandel het subframe tegen corrosie
- monteer het stuurhuis en subframe
