Service Bulletin

Onregelmatig/hoog toerental

B18U
440/460

Onstabiel en/of te hoog toerental bij B18U motoren

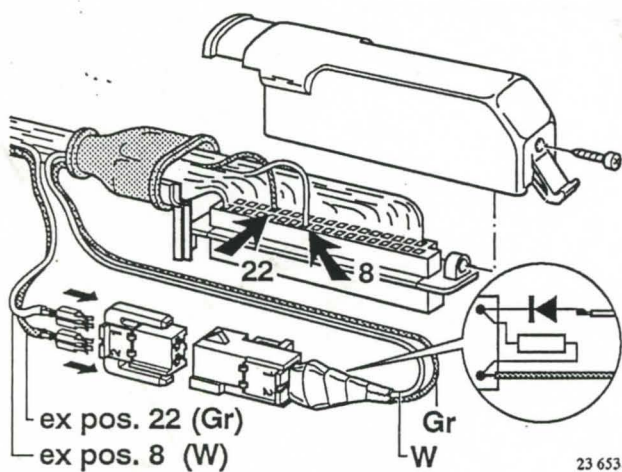
De stroom door de stationair schakelaar van B18U motoren is zo klein (1 mA) dat de schakelaar niet optimaal kan functioneren.

De oplossing bestaat uit het inbouwen van een kit O/N 3345531-2 waarmee de stroom door de stationair schakelaar wordt vergroot.

Monteren van kit O/N 3345531-2

Neem de connector van de regeleenheid motorsysteem los.

Open de connector.

Neem de witte draad van positie 8 en de grijze (of wit-grijze draad) van positie 22 los.

Steek deze twee draden in de bijgeleverde 2-polige connector.

Steek de twee draden van de bijgeleverde kabelboom in de posities 8 (witte draad) en 22 (grijze draad) van de connector van de regeleenheid.

Verbind de twee 2-polige connectoren en bevestig deze met tape aan de injectiekabelboom.

Sluit de connector.

Monteer de connector op de regeleenheid.

Als controle kan de stroom door de schakelaar worden gemeten bij lopende motor: ± 14 mA.
