Deel P 440/460	Groep 35
Betreft waterlekkage koplamp MY'92	NO. NL411
	Datum 920326

Service Bulletin

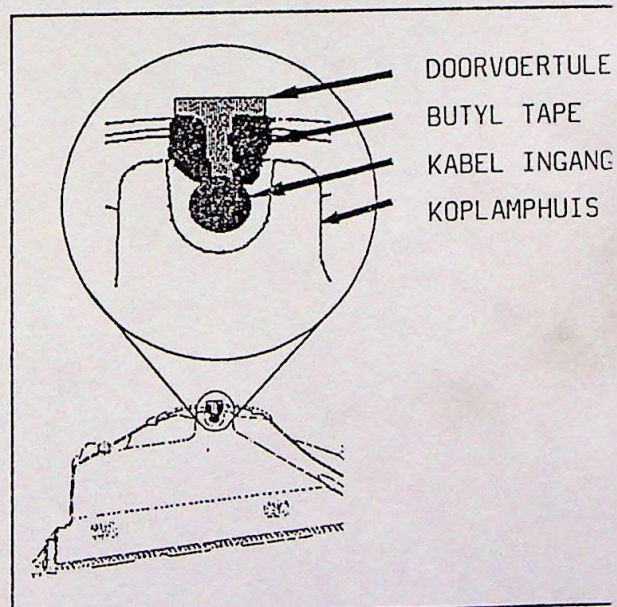
Figure 1:

De service oplossing zoals in het vervallen bulletin aangegeven en ook toegepast in produktie tussen ch.nr. 256520 en 286000 lost niet alle waterlekkages in de koplampen op.

Water dat zich verzamelt rond de doorvoertule kan de koplamp binnentreden door de kleine opening tussen doorvoertule en koplamphuis.

Breng butyl kit aan de onderzijde van de koplamp aan rond de doorvoertule zoals aangegeven in fig. 1.

Benodigd is een paar cm. butyl tape welke leverbaar is onder o/n 1321227-9
