Deel <b>P 400</b>	Groep <b>38</b>
Betreft <b>te lage brand- stofaanduiding op infocentre MY'91</b>	NO. <b>NL427</b>
	Datum <b>901128</b>

## Service Bulletin

De brandstof verbruiksaanduiding op het infocentre bij auto's van MY'91 met B18FP motor kan te laag zijn. Als gevolg daarvan is de range indicatie te hoog.

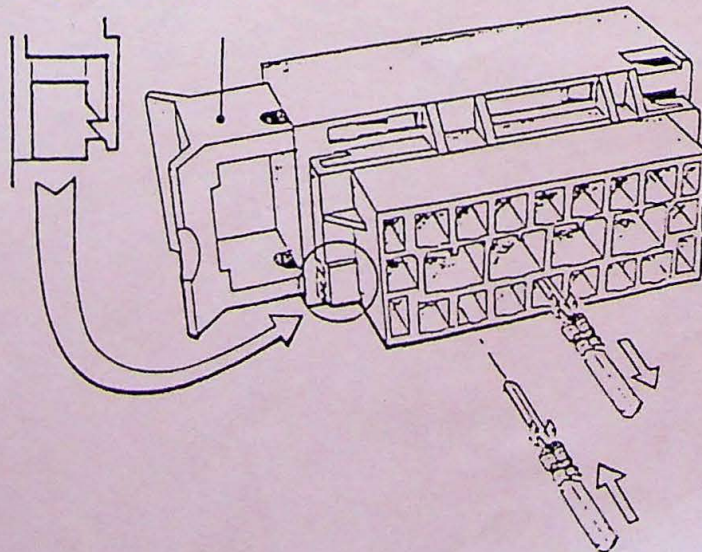
Bij de introductie van het nieuwe infocentre van MY'91 i.v.m. de 60 ltr.tank, is de berekening van het brandstofverbruik voor de B18FP motor veranderd. Bij auto's voor deze modificatie wordt het brandstofverbruik berekend vanuit het signaal naar de injectoren. Om die reden is het signaal op aansluiting 21 van de ECU aangesloten op het instrumentenpaneel. Bij de nieuwe uitvoering wordt het brandstofverbruik berekend door het aantal pulsen te tellen van aansluiting 26 van de ECU. Dit signaal bestaat uit een pulse voor elke 30 microliter brandstof. Om die reden is aansluiting 26 aangesloten aan het instrumenten paneel.

De modificatie kan als volgt worden uitgevoerd (zie fig. 1)

- Lokaliseer de rode 20-polige stekker onder het dashboard bij de rechter A-stijl.  
Dit is de verbinding tussen dashboard en injectie kabelboom.
- Onderbreek de stekker door de blokkering aan de zijkant van de stekker.
- Druk de tweede blokkering van de mannelijke stekker in de middenpositie.
- Druk de stekker van positie 4 (groen) uit de 20-polige stekker.
- Plaats de groene draad in positie 2 van de 20-polige stekker.
- Druk de tweede blokkering weer in zijn blokkeringspositie.
- Druk de 20-polige stekker weer in elkaar.

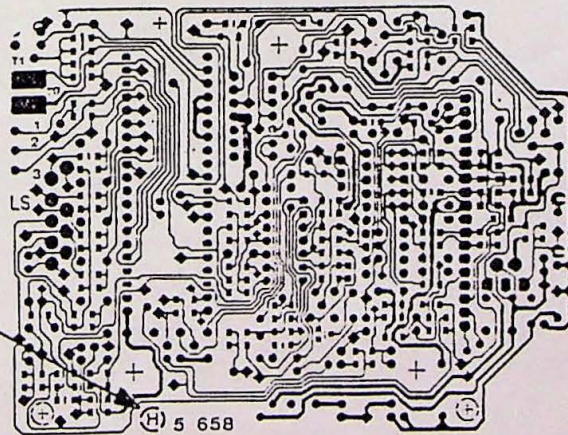
Na de beschreven modificatie is het mogelijk dat de functie brandstofverbruik niet meer functioneert. Wanneer de auto stilstaat met draaiende motor is de indicatie "....." en tijdens rijden is de indicatie "0". De reden hiervan is dat een aantal foutieve MFU printplaten in het dashboard gemonteerd kunnen zijn. Wanneer dit het geval is handel dan als volgt.

juiste uitvoering H)

foutieve uitvoering F)

- Demonteer het dashboard instrument en verwijder de MFU.
  - Controleer op de onderzijde van de MFU printplaat de aanduiding zoals aangegeven in fig. 2.
  - Wanneer de MFU fout is monteer dan een nieuwe uitvoering, o/n: 3344593-3.
- LET OP!: de foutieve printplaat moet teruggestuurd worden naar de importeur met de tekst op de rode enveloppe " GEEN BRANDSTOFVERBRUIKS INDICATIE"
- Wanneer de MFU van het juiste type is gebruikt dan de normale foutzoekmethode om de reden van het niet functioneren op te sporen
