Deel P 400	Groep 87
Betreft Natte vloerbedekking bij auto's met airco	NO. NL426
	Datum 930621

Service Bulletin**Onderwerp**

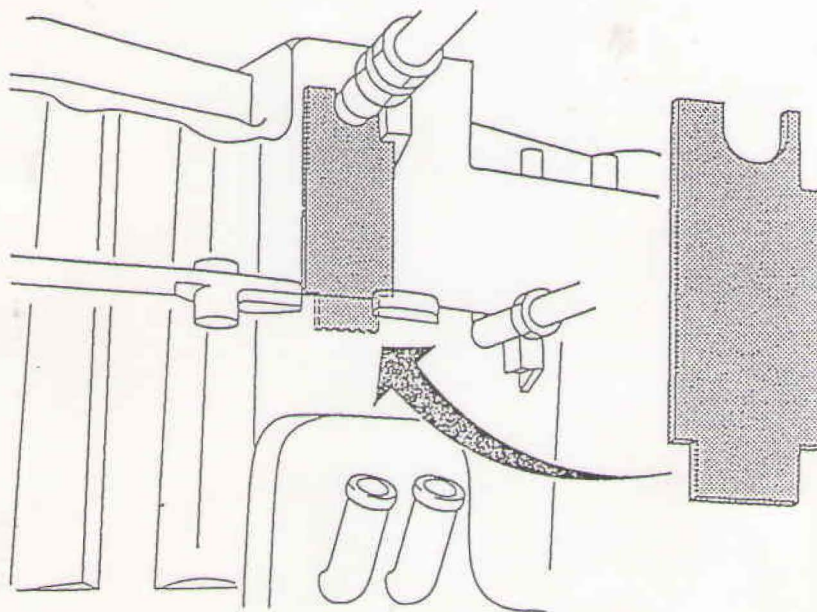
In landen met een hoge luchtvochtigheidsgraad kan het voorkomen dat er condenswater op de vloerbedekking komt bij auto's uitgerust met airco.

Als gevolg van een grote opening in het kachelhuis, kan er lucht condenseren bij de isolatie tussen kachelhuis en schutbord. Wanneer genoemde isolatie verzadigd is loopt het water over de vloerbedekking.

Om dit te voorkomen moet een stukje isolatie met o/n 3471296-8 aangebracht worden in het kachelhuis aan de schutbordzijde (zie tekening). Let op dat het onderste gedeelte van het stukje isolatie aan de binnenkant van het kachelhuis wordt aangebracht om er zeker van te zijn dat de gecondenseerde lucht in het kachelhuis blijft.
