Deel P 400	Groep 23
Betreft kloppend geluid B18U	NO. NL465
	Datum 920513

Service Bulletin

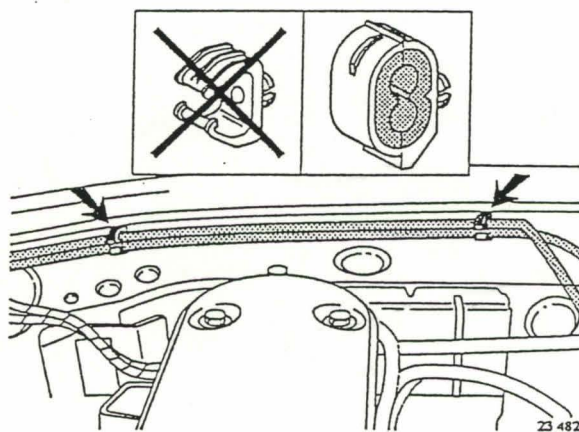
Tijdens stationair draaien is soms een kloppend geluid hoorbaar.

Het geluid wordt veroorzaakt door de pulserende werking van de injector, welke via de brandstofleiding en de bevestigingsclips wordt doorgegeven aan het schutbord.

Vervang de twee bestaande bevestigingsclips door een nieuwe uitvoering met een schuimrubber binnenzijde, o/n 3122236-7.

Let op: monteer de clips met de opening naar beneden.
