Deel P400	Groep 21
Betreft Motorbrom bij 1800 - 2000 omw./min.	NO. NL429
	Datum 950828

Service Bulletin

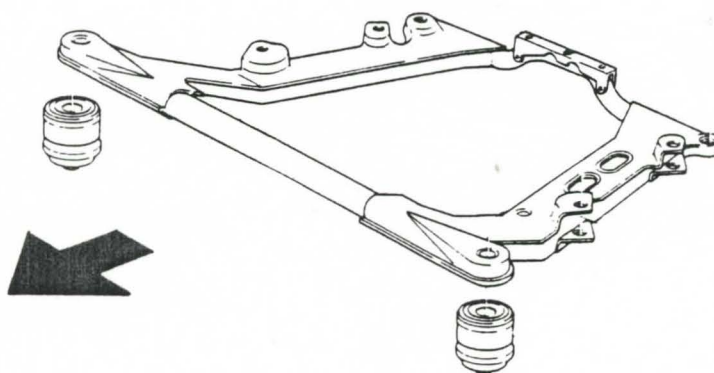
Bij 1800 - 2000 omw./min. kan een motorbrom optreden.

Verwissel de voorste twee subframe rubbers door een zachtere uitvoering.

Twee subframerubbers o/n 3432864-1.
