Deel	Groep
P400	22
Betreft	NO.
gemodificeerde peilstok en houder MY'93 B18U, B18FP B20F	NL403
	Datum
	921209

Service Bulletin

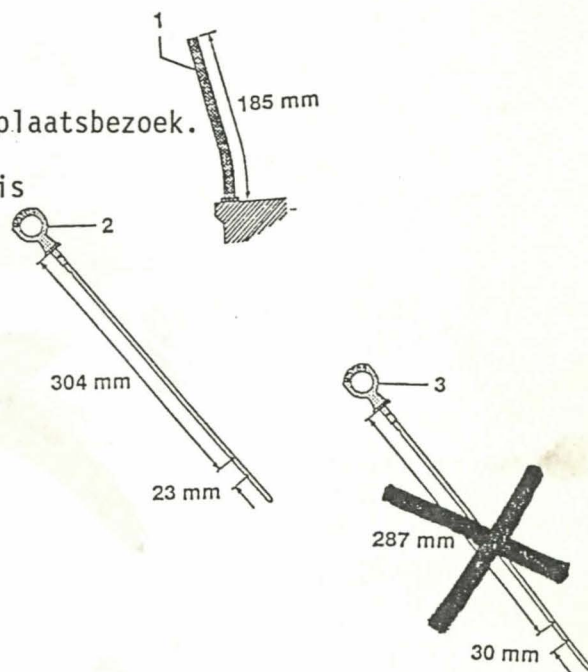
Bij de introductie van de nieuwe peilstokhouder kan in productie de verkeerde peilstok aangebracht zijn, hetgeen resulteert in een onjuiste aanwijzing van het oliepeil waardoor olieconsumptie en/of lekkage kan ontstaan.

- Wanneer de nieuwe peilstokhouder gemonteerd is (kleur zwart, lengte 185 mm, zie tek.) moet de peilstok gecontroleerd worden.
- De juiste peilstok is afgebeeld in tek. 2.
- Wanneer de peilstok is aangebracht zoals afgebeeld in tek. 3 moet deze vervangen worden. O/N 3465322-0.

Controle moet plaatsvinden bij het eerste werkplaatsbezoek.

Na de controle moet een witte verfstip worden aangebracht op het oog van de peilstok. Auto's binnen de genoemde chassisreeks, welke in Born op voorraad staan, worden ter plaatse gecontroleerd en eveneens voorzien van een witte verfstip op het oog van de peilstok.
