Deel P 400	Groep 28
Betreft inhouden bij accelereren B18FT	NO. NL404
	Datum 890712

Service Bulletin

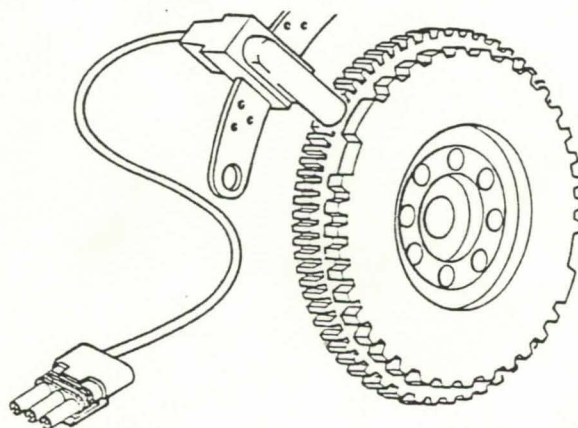
De klacht inhouden bij accelereren kan veroorzaakt worden door een slecht contact in de bedrading van de vliegwielsensor.

De reden daarvan is dat in een aantal gevallen de vliegwielsensor kabel te kort is.

Het gevolg daarvan is dat de bedrading beschadigd door bewegingen van de motor.

- Onderbreking in de vliegwielsensor zelf.
- Draad uit de stekker getrokken.
- Draad gebroken in de kabelboom, een paar cm. vanaf de stekker.

Wanneer een slecht contact in de bedrading gevonden is, moet altijd gecontroleerd worden of de vliegwielsensor kabel lang genoeg is.

Wanneer de kabel niet lang genoeg is, moet de vliegwielsensor door een speciale servicesensor met een langere kabel vervangen worden.

Deze vliegwielsensor is beschikbaar onder o/n 3344247-6.
