| Deel P 400 | Groep 76 |
| Betreft hitteschilt stabilisator- stang | NO. NL410 |

Service Bulletin

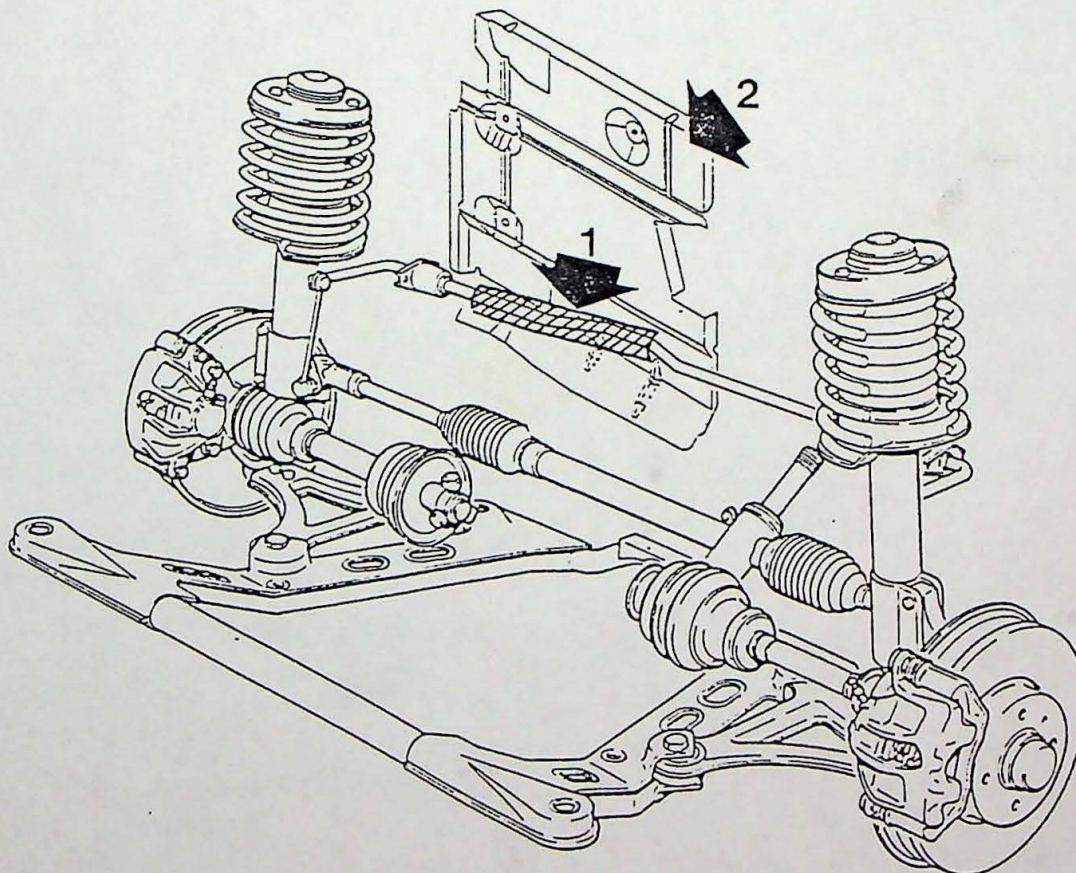
In een aantal gevallen kan een bijgeluid optreden aan de voorzijde van de auto bij rijden over oneffenheden.
Deze geluiden kunnen veroorzaakt worden door het hitteschilt op de stabilisatorstang (1) welke aanloopt tegen het hitteschilt van het schutboard (2).

Het hitteschilt op de stabilisatorstang was gemonteerd op alle B18FT en B18F varianten.
In geval van bijgeluid veroorzaakt door het hitteschilt kan het hitteschilt van de stabilisatorstang (1) verwijderd worden.

Het hitteschilt (1) is in productie vervallen voor alle varianten vanaf ch.nr. 445 - 070099
483 - 551316
