Deel	400	Groep	61
Betreft	Subframe	NO.	NL405
		Datum	920505

Service Bulletin

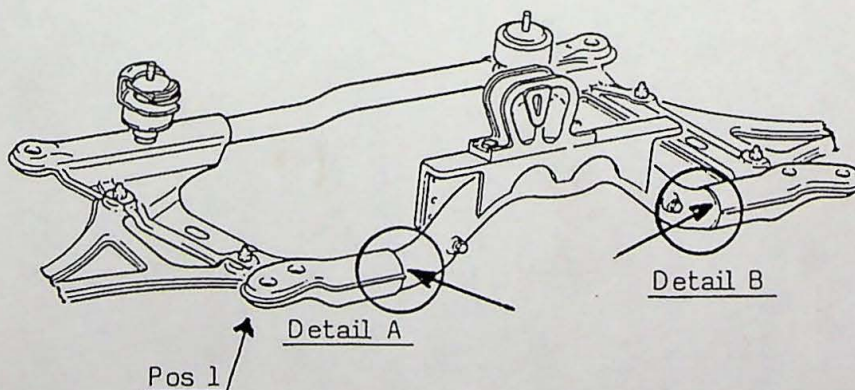
Het kan voorkomen dat er een metaalachtig krakend geluid ontstaat in de voorwielophanging tijdens b.v. parkeermanoeuvres welke worden veroorzaakt door bepaalde bewegingen van delen van het subframe.

Dit onderwerp komt alleen voor bij auto's welke zijn voorzien van een subframe met een lasnaad van 20 mm op de aangegeven plaats. (zie tekening)

Detail A

Oud (20 mm)

nieuw (50 mm)

Detail B

De aangegeven lasnaad moet verlengd worden.

- demonteer de beide accupolen
- demonteer de 2 bouten van het subframe (pos. 1)
- demonteer de bouten waarmee het stuurhuis aan het subframe is bevestigd
- verleng de lasnaden tot 50 mm (zie tekening)
- behandel het subframe tegen corrosie
- monteer het stuurhuis en subframe
