Service Bulletin
Lokalelezen van storings
Reparatie
Onderhoud

Wieluitlijning

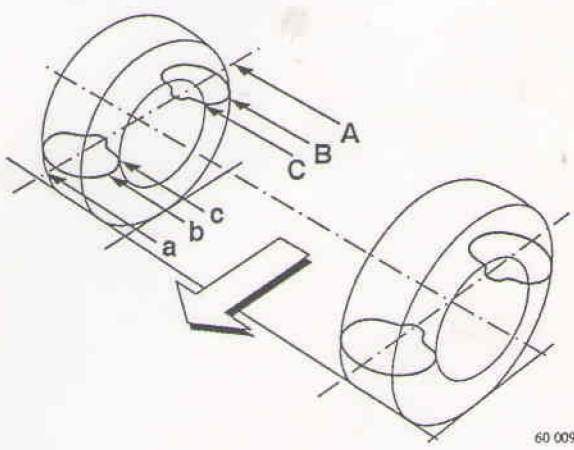
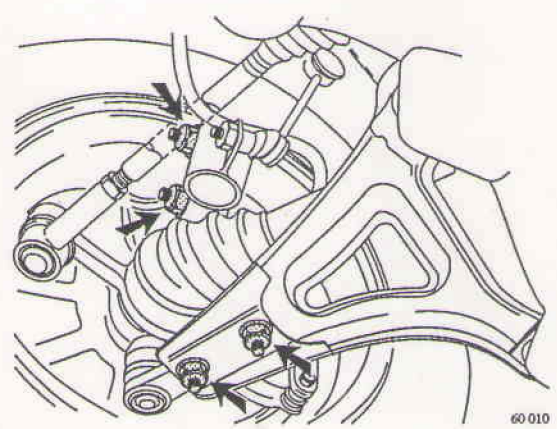
In bovenstaande publikaties zijn de specificaties van de wieluitlijning onvolledig en/of foutief. Raadpleeg onderstaand overzicht bij de controle en reparatie van de wieluitlijning.

Fuseedwarshelling (KPI)	13°14' ± 1°
Fuseelangshelling (castor)	3°15' ± 1°
Wielvlucht (camber)	-0°24' ± 1°

Het verschil tussen links en rechts mag niet meer dan 40' bedragen. Probeer de wieluitlijning te corrigeren indien de gemeten waarden buiten het tolerantiegebied vallen.

Toespoor (Toe-in)		A-a	B-b	C-c
- Voor	mm	0-2	0-1,5	0-1
- Achter (niet instelbaar) ...	mm	2-5	1,5-4,5	1-4

Voorwieluitlijning corrigeren

Los de fuseekogelbouten en/of de fuseebouten. Positioneer de wielophanging. Draai de bouten vast en controleer de wieluitlijning opnieuw.

Aanhaalmomenten	Nm
Fuseekogelbouten	75
Fuseebouten	110

Indien de wieluitlijning nog buiten het tolerantiegebied valt: Vervang het afwijkende of beschadigde onderdeel.
