Deel <b>P400</b>	Groep <b>43</b>
Betreft <b>overshoot automatische transmissie</b>	NO. <b>NL424</b>
	Datum <b>921230</b>

## Service Bulletin

Dit bulletin vervangt bulletin 4-43-424 d.d. 920572

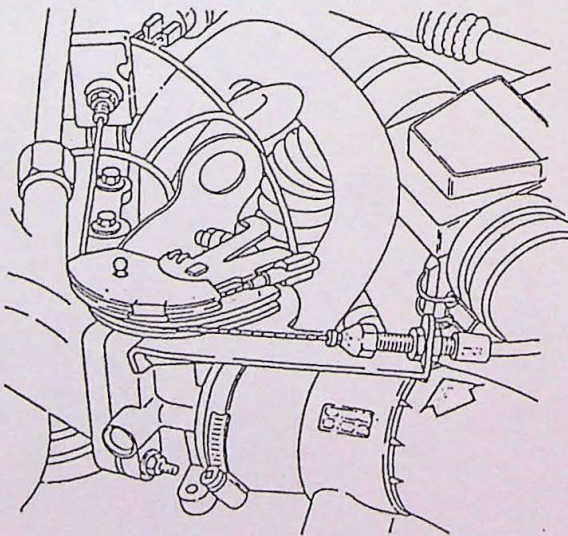
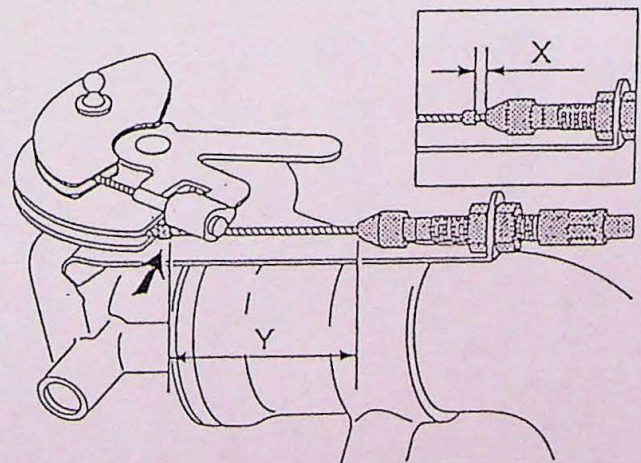
In geval dat nog overshoot voorkomt controleer dan de afstelling van de kick down-kabel.

Een foutieve afstelling van de kick down-kabel kan overshoot tot gevolg hebben.

X: stationaire positie ( $X > 0.1$  mm.)  
Y: volgas positie (zonder kickdown)  
afstelling:  $Y - X = 39 \pm 1$  mm.
