De	P 400	Groep	43
Betreft	Geen kickdown functie CVT	NO.	NL430
		Datum	951122

## Service Bulletin

Geen kickdown werking van de High tech automaat (CVT)

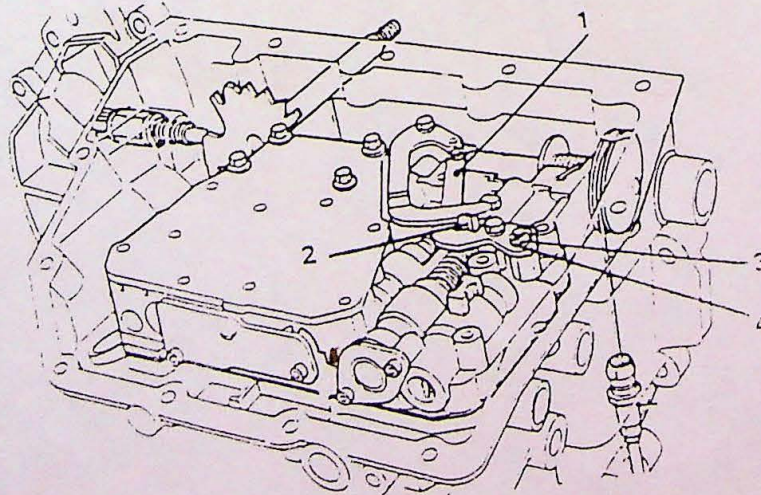
- 1) Verwijder de oliepan en de oliefilters, zie wpl. handboek 4 (43 - 46) handeling K1 - K6.
- 2) Controleer de beweging van de schakelhendel (1).
  - a) Hendel blijft hangen, als de schakelplunjer (2) wordt bewogen komt de hendel weer los.
  - b) Hendel heeft te veel speling.In beide gevallen moet dit eerst worden opgelost, vervolgens

- 2.1) Verwijder de circlip (3) en de ringen (4) (1 of 2 stuks).
- 2.2) De schakelhendel (1) moet goed gemonteerd worden over de schakelplunjer (2).

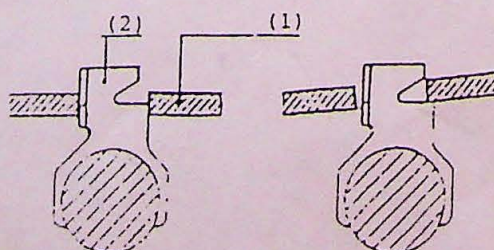
goed

fout
