Deel P 400	Groep 76
Betreft hitteschilt stabilisator- stang	NO. NL410
	Datum 891123

Service Bulletin

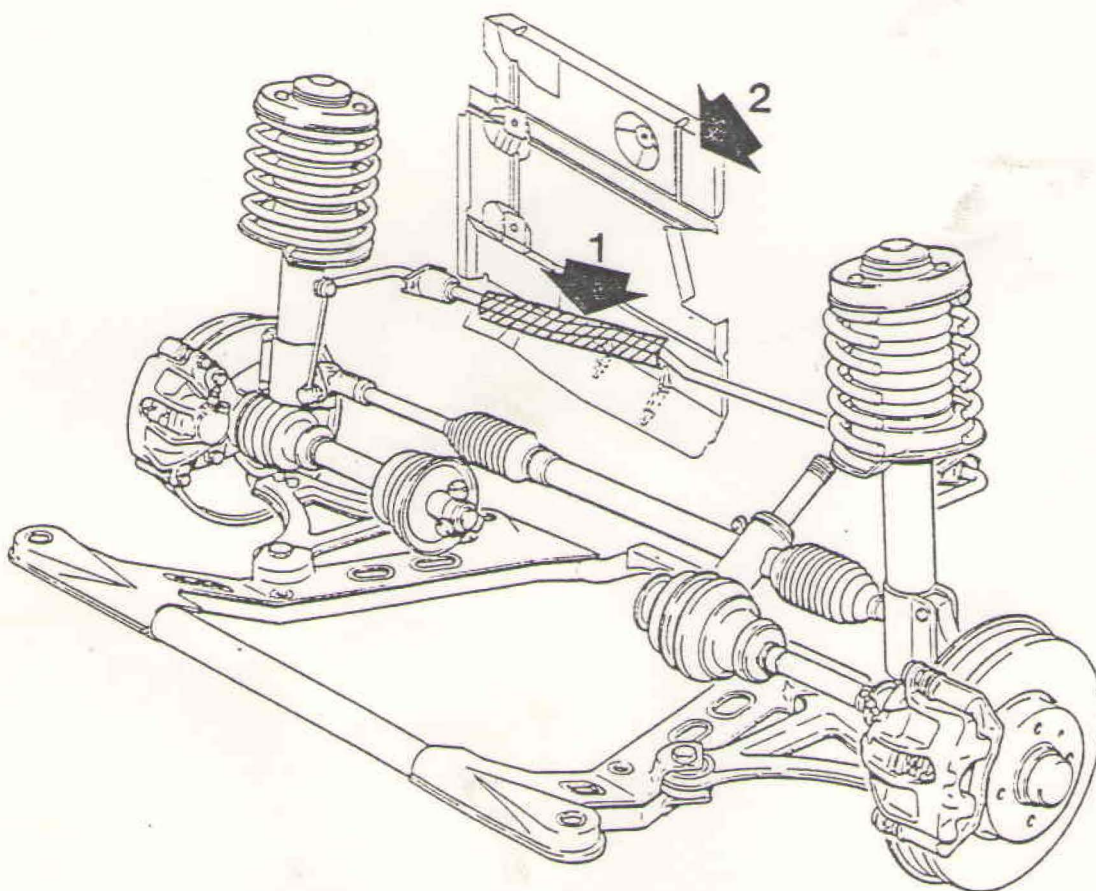
In een aantal gevallen kan een bijgeluid optreden aan de voorzijde van de auto bij rijden over oneffenheden.

Deze geluiden kunnen veroorzaakt worden door het hitteschilt op de stabilisatorstang (1) welke aanloopt tegen het hitteschilt van het schutboard (2).

Het hitteschilt op de stabilisatorstang was gemonteerd op alle B18FT en B18F varianten.

In geval van bijgeluid veroorzaakt door het hitteschilt kan het hitteschilt van de stabilisatorstang (1) verwijderd worden.

Het hitteschilt (1) is in produktie vervallen voor alle varianten vanaf ch.nr. 445 - 070099
483 - 551316
