Deel P 400	Groep 84
Betreft windgeruis spiegel	NO. NL423
	Datum 940420

## Service Bulletin

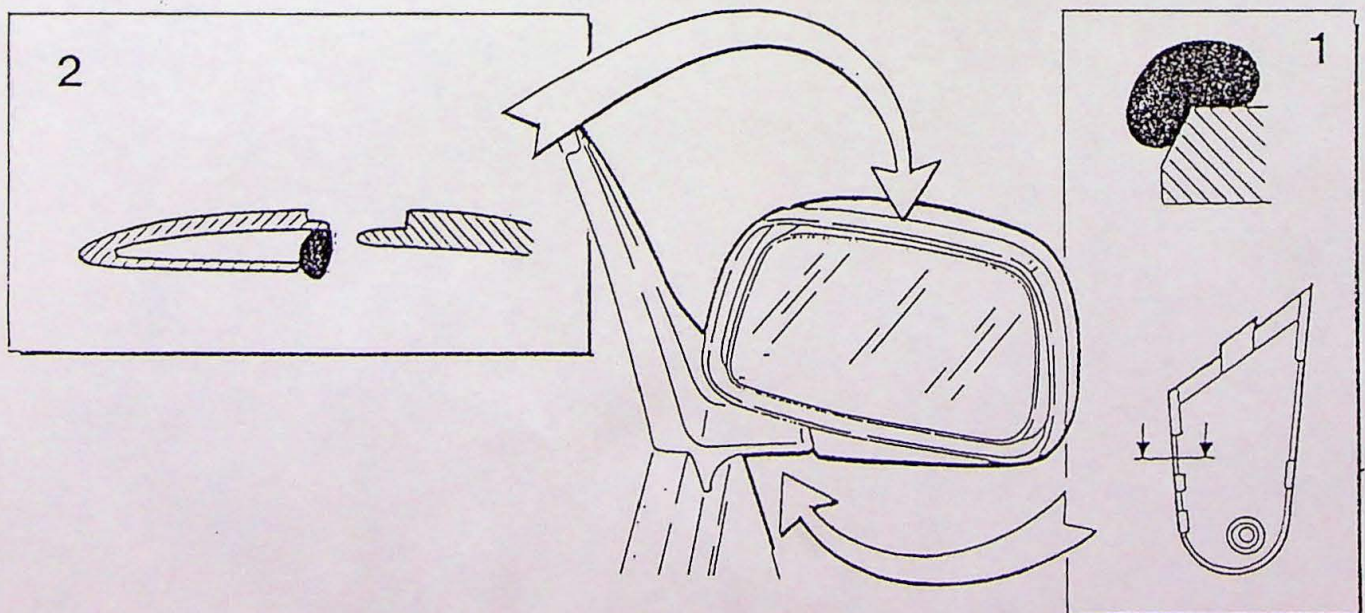
Het kan voorkomen dat er overmatig windgeruis hoorbaar is bij de A-stijl.

Wordt veroorzaakt door de buitenspiegel.

1. Verwijder het afdekkapje aan de onderzijde van de spiegelvoet (1 schroef), kit de omtrek van het afdekkapje af met butyl tape (zie tek. 1.).
2. Verwijder de spiegelkap en kit deze over de gehele omtrek af met butyl tape (zie tek. 2.).

Monteer alle onderdelen en verwijder overtollige kit.
