Deel P 400	Groep 82
Betreft motorkap- scharnier bevestiging	NO. NL410
	Datum 890919

## Service Bulletin

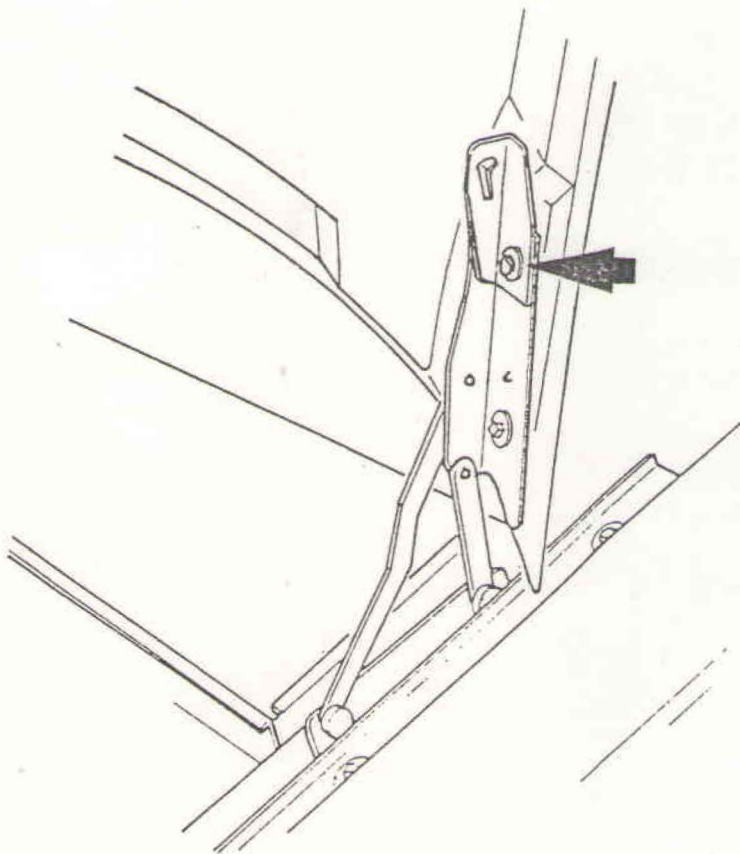
Het kan voorkomen dat de bout van de motorkapscharnier-bevestiging aan de linkerzijde (zie pijl) in aanraking komt met de rand van het voorscherm.

Dit kan corrosie, een piepend of ratelend geluid veroorzaken.

Om dit te voorkomen moet de bout en ring vervangen worden door bout o/n 955269-6 en ring o/n 949607-6.
