Deel	Groep
P 400	89
Betreft	NO.
spoiler achterklep	NL406
	Datum
	89030

Service Bulletin

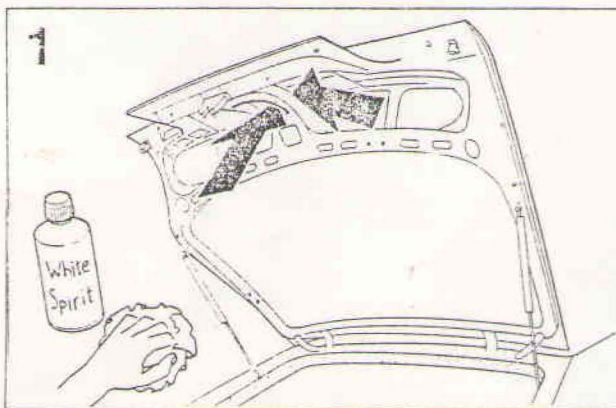
Op een aantal auto's met achterklepspoiler is de achterklepversterking niet goed gemonteerd.
De oude versterking moet verwijderd worden en een nieuwe, o/n 3344070-2, moet op de juiste manier gemonteerd worden.

Verwijder de resten van de oude lijmlaag.
Maak het oppervlak van de versterkte steun en de binnenzijde van de achterklep schoon (fig. 1)
Spuut P.U. lijm o/n 1356443-0 op de steun, zoals te zien is in fig. 2.
Druk de steun tijdens de montage zover mogelijk naar achteren fig.3.
Monteer de spoiler fig. 4.
