Service Bulletin

HOOFDGROEP	GROEP	NO.
8	84	406

DATUM
Januari 1991

BETR.
Achterrautverwarming
480, 1991

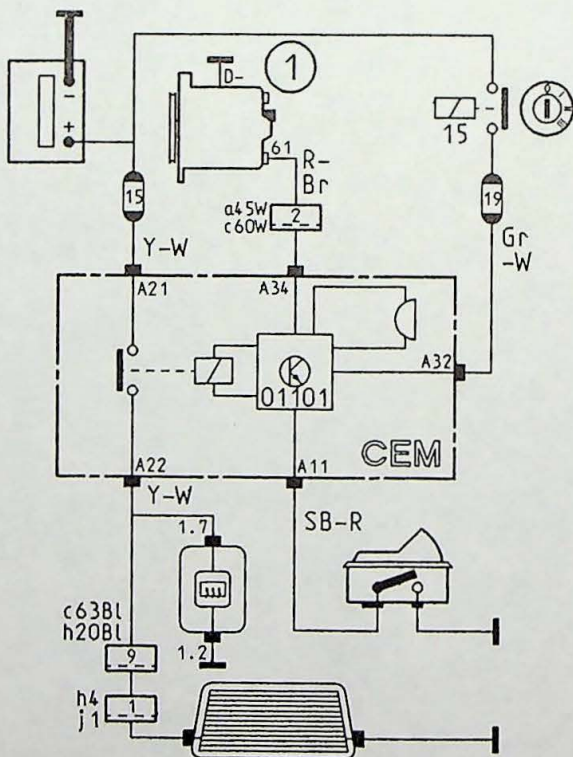
Achterrautverwarming werkt niet:
(bij draaiende motor)

Controleer zekeringen 15 en 19.

- **Controlelamp werkt:** controleer de massaverbinding van de achterrautverwarming. Controleer de bedrading.
- **Controlelamp werkt niet:** Selecteer controlefunctie 4. Kies code 4-5-1.
- **Controlelamp knippert:** meet de spanning op CEM (A34) met draaiende motor (>10 V). <10 V : controleer de bedrading tussen dynamo (1) en CEM (A34)
- **Controlelamp knippert niet:** meet spanning op CEM (A22).

Geen spanning: meet de spanning op CEM (A21).

spanning: controleer/vervang CEM
geen spanning: controleer de bedrading tussen CEM (A21) en zekering 15.

Spanning: controleer de bedrading.
