Deel P 400	Groep 23
Betreft	NO. NL463
Diverse onderwerpen brandstofsysteem B18KD/KPD	Datum 910514

Service Bulletin

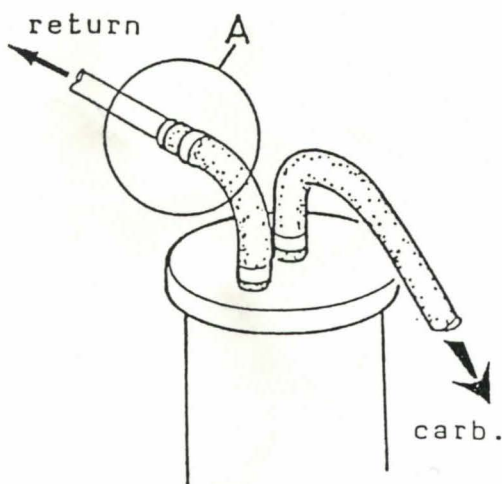
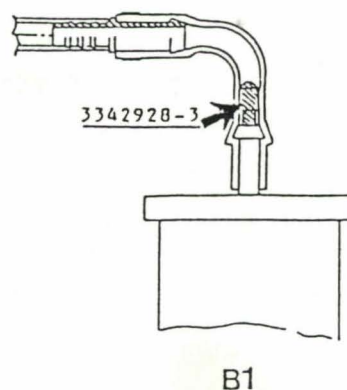
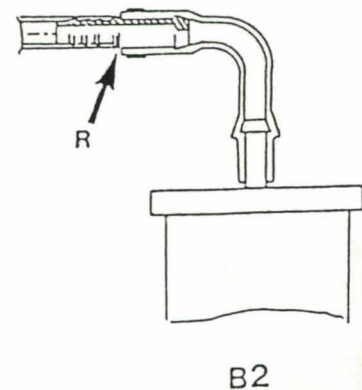
DETAIL A

Onderwerp : Inhouden of zelfs stilvallen na een lange rit, meestal in combinatie met hoge buitentemperatuur.

Oorzaak : A. Vervuiling en/of onjuiste afstelling van de carburateur.
B. Een te grote hoeveelheid retourbrandstof waardoor een hogere onderdruk in de aanvoerleiding ontstaat, en het risico van vapour lock toeneemt.

B. Monteer een restrictie (ond.no. 3342928-3) in de retourleiding volgens onderstaande tekening (B1) om de hoeveelheid retour brandstof te beperken.
In productie is oplossing B1 geïntroduceerd vanaf chassissnummer 203295.
B2 is geïntroduceerd vanaf chassissnummer 212124.
Een groef in het metalen pijpje (R) geeft aan dat de restrictie is aangebracht.
