Deel P 400	Groep 23
Betreft Drive ability B18KPD	NO. NL463
	Datum 920327

Service Bulletin

VERZAMELDE ONDERWERPEN BRANDSTOFSTEEEM B18KPD

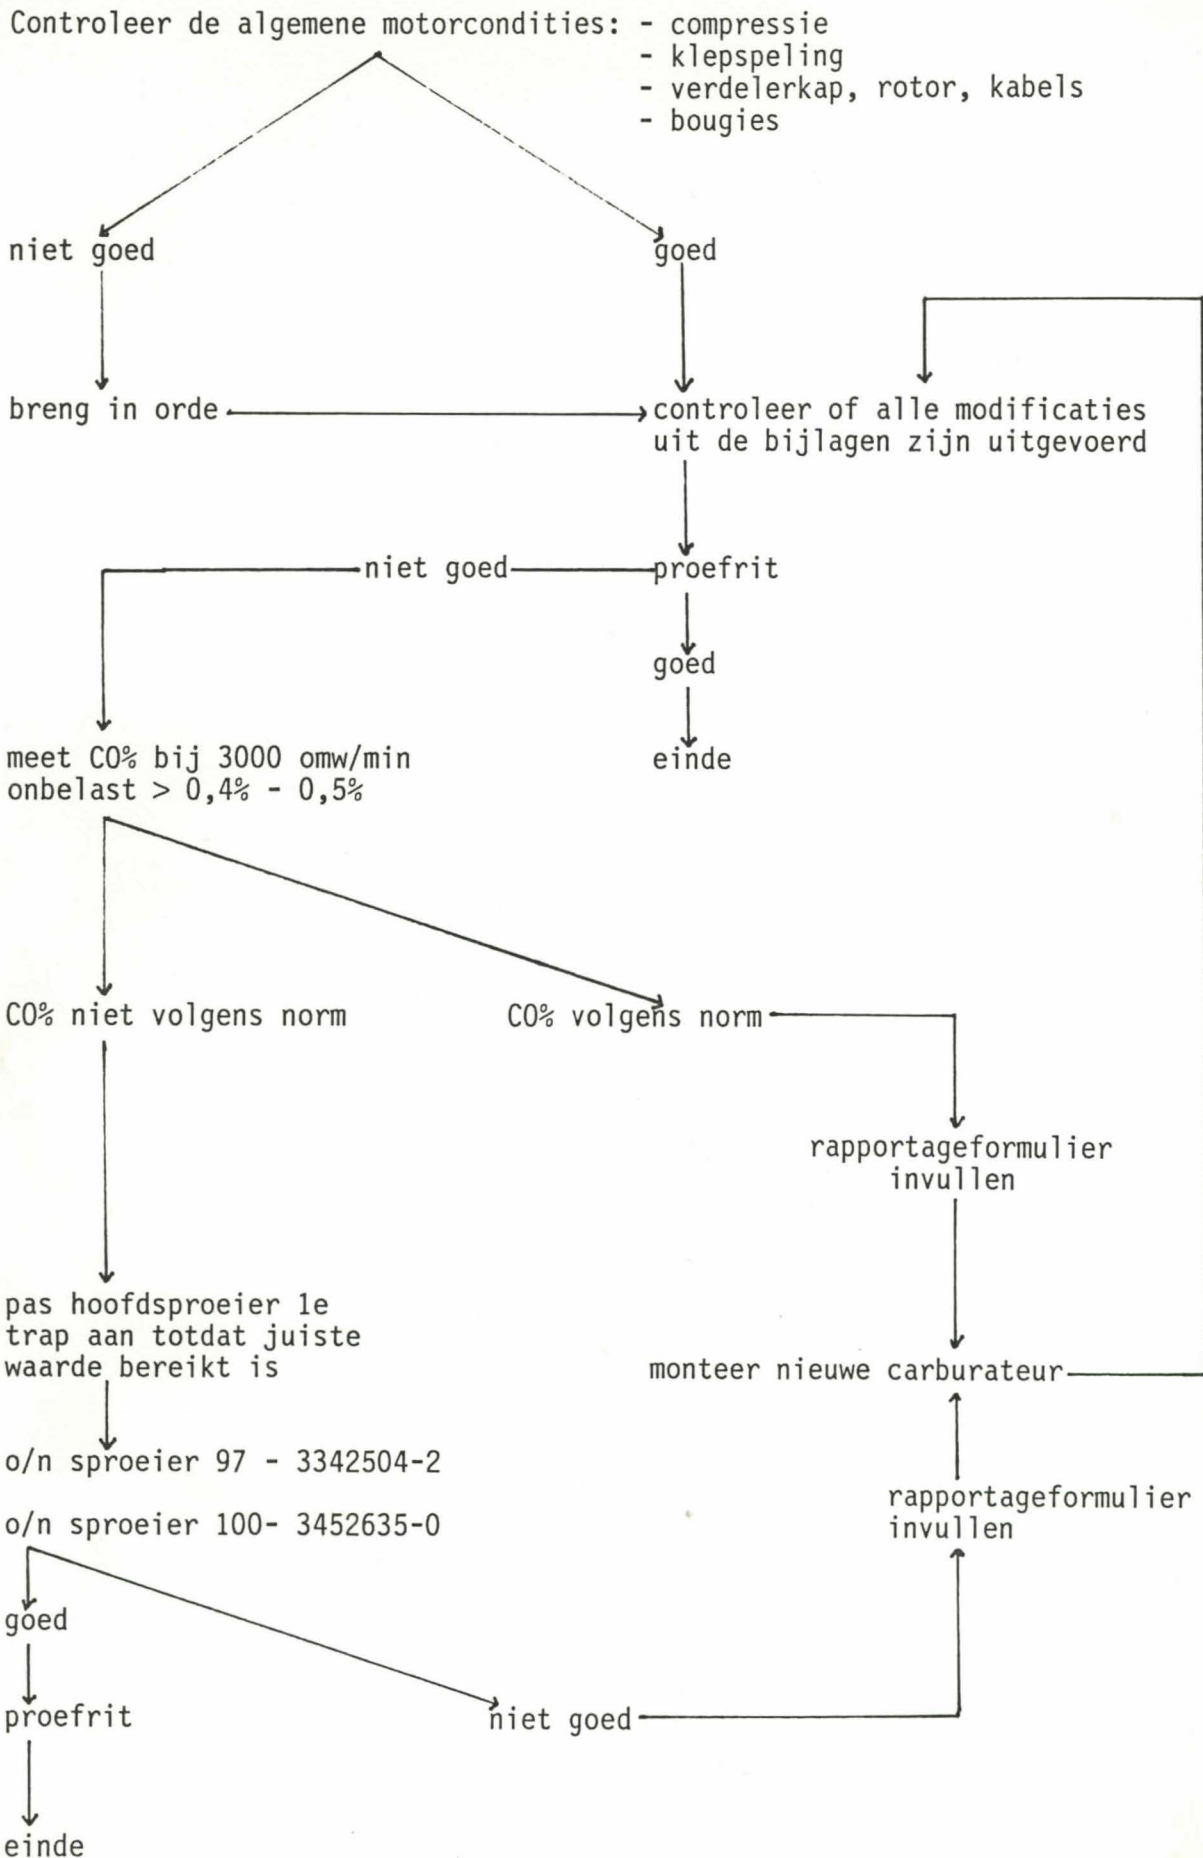
Flowchart

In geval van drive ability probleem bij B18KPD handel als volgt.

Reinig de carburateur volgens het werkplaatshandboek 2 (20-29) KPD-motor handeling E1 en met E16. Monteer de carburateur volgens werkplaatshandboek 2 (20-29) handeling F1 tot en met F16 behalve handeling F15.

Monteer een flexibele pakking in combinatie met een nieuw type isolatieflens.

- Gebruik alleen de juiste combinatie van pakking en isolatieflens.
- **Controleer de carburateurvoet op de mate van kromtrekken;**
 - a) < 0,5 mm krom -> voet vlakken
 - b) > 0,5 mm krom -> carburateur vervangen
- Zet de bevestigingsbouten van de carburateur vast met het juiste moment 14 Nm.
- De moeren van het luchtfilterhuis moeten worden vastgezet met 5 Nm.

Controleer de afstelling van de chokeklep volgens werkplaatshandboek 2 (20-29) handeling F14. Controleer de afstelling van de chokekabel volgens werkplaatshandboek 2 (20-29) handeling S5.

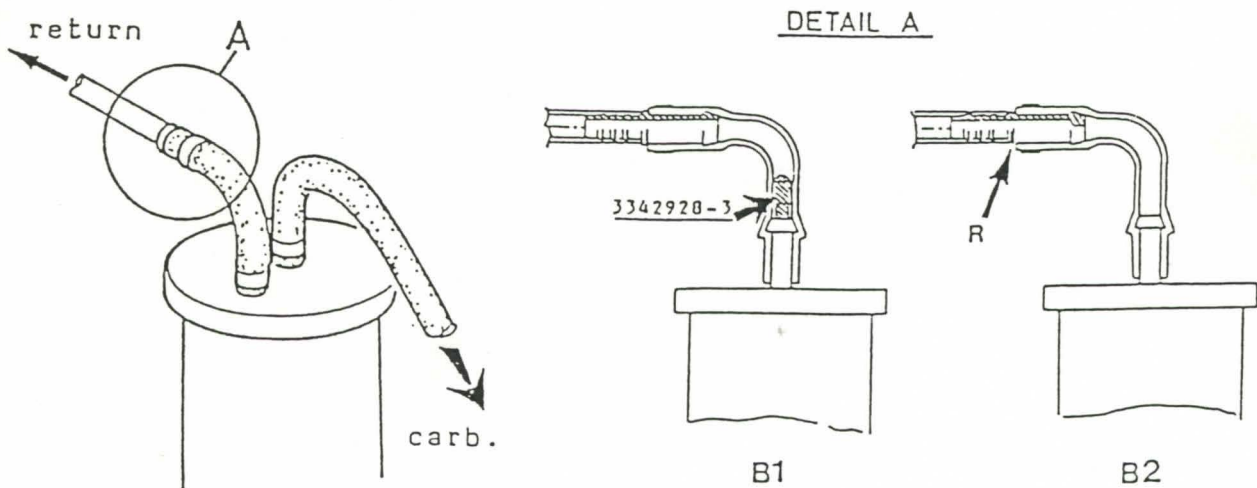
Een groef in het metalen pijpje (R) geeft aan dat de restrictie is aangebracht.

Monteer een restrictie (o/n 3342928-8) in de retourleiding volgens onderstaande tekening (B1) om de hoeveelheid retour brandstof te beperken.

In productie is oplossing B1 geïntroduceerd vanaf chassisnummer 203295.

B2 is geïntroduceerd vanaf chassisnummer 212124.

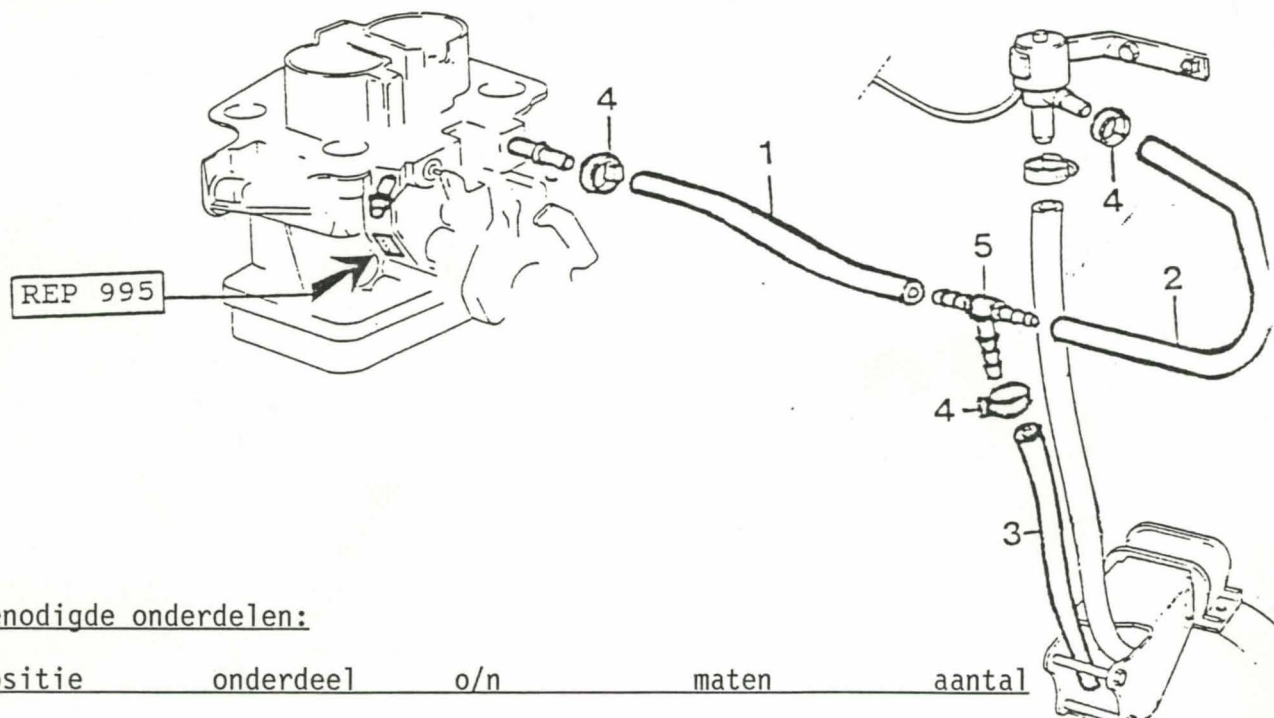
Geen constante vlotterkamer ventilatie bij B18KPD motor met een "Rep 995" carburateur. 440/460 met B18KPD motor tussen chassisnummer 106043 en 123216 komen voor modificatie in aanmerking.

Monteer een T-stuk in de bestaande vlotterkamer ventilatieslang zoals in onderstaande tekening.

positie	onderdeel	o/n	maten	aantal
1	slang	3269016-6	9 cm.	1
2	slang	3269016-6	25 cm.	1
3	slang	3279585-8	42 cm.	1
4	slangklem	3120822-6	14,5 cm.	3
5	T-stuk	3121948-8	10-6-10 mm.	1

Let op dat slang nr. 3 niet tegen de uitlaat komt!

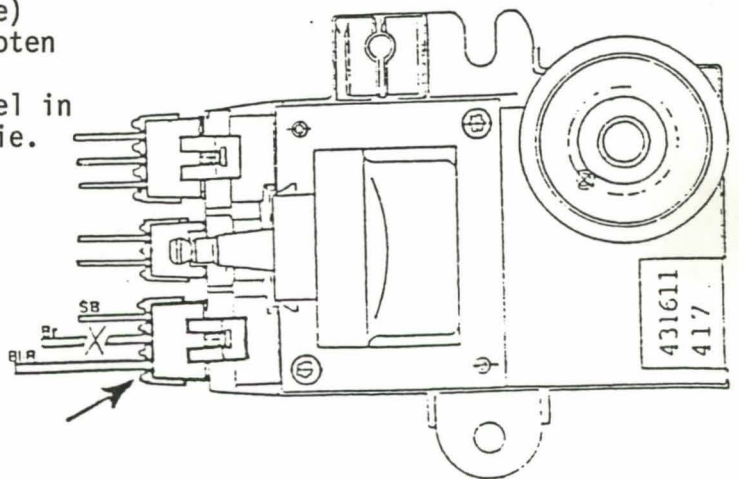
Onderwerp: door onvoldoende vervroeging van het ontstekingstijdstip tussen 1.200 en 2.600 omw/min kunnen de volgende klachten ontstaan.

- verhoogd brandstofverbruik
- slechte drive ability
- nadieselen

Oorzaak: onjuiste positie van de bedrading in de "correctie steker" van de ontstekingsunit.

Oplossing: controleer de positie van de bedrading in de "correctie steker" en corrigeer deze wanneer nodig volgens onderstaande tekening.

- de zwarte kabel in de bovenste positie.
- de bruine kabel (middelste positie) moet niet aangesloten zijn.
- de blauw-rode kabel in de onderste positie.

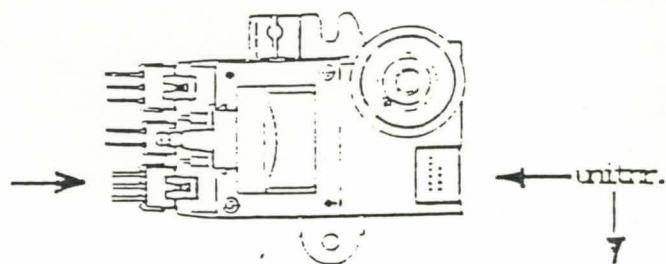
Correctie steker

Opmerking: de hierna volgende opsomming toont hoe de bedrading moet zijn aangesloten bij de diverse carburatie motoren.

Opmerking: ontstekingsunit 419 mag alleen gebruikt worden tot
ch.nr. 113956, wanneer de bedrading is aangesloten
volgens bovenstaande tekening.
