Volvo Nederland Personenauto B.V., Beesd, Nederland

Betreft  
RAW-schakelaar  
bij auto's met  
SRS

NO.  
NL409

## Service Bulletin

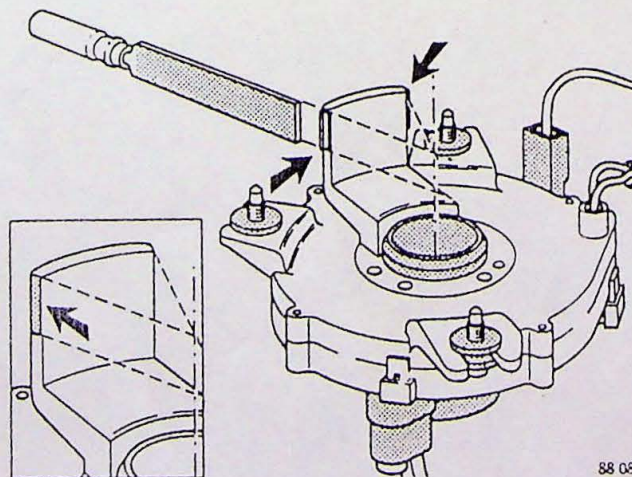
Bij auto's welke zijn uitgerust met SRS, kan het voorkomen dat de RAW-schakelaar niet in de 0-stand terugkomt.

Dit wordt veroorzaakt door een verkeerde vorm van de flens op de SRS contactunit.

Door de flens op de SRS contactunit in de juiste hoek te vijlen kan deze klacht verholpen worden (zie tekening).
