Service Bulletin

De kracht welke nodig is om de claxon te bedienen is bij het MY'94 hoger dan bij auto's van voorgaande modeljaren.

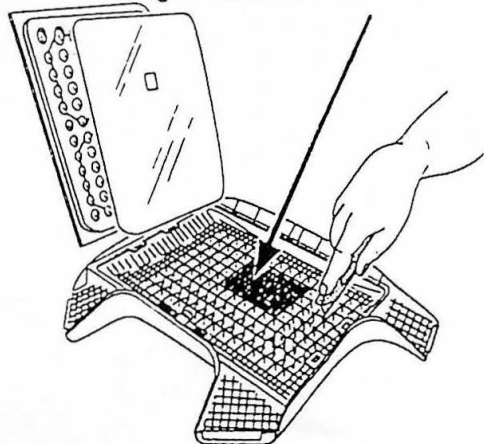
Het kussen in het MY'94 stuurwiel is hoger dan bij voorgaande modeljaren, dit hoogteverschil is opgevuld met een matrix van ribben waardoor het kussen stugger geworden is.

Verwijder het stuurkussen en verwijder het kussen van de grondplaat. Modificeer het kussen zoals aangegeven in onderstaande tekening door de ribben door te snijden met een zgn. stanley mes. Het kussen wordt daardoor flexibeler waardoor de kracht welke nodig is om de claxon te bedienen lager is.

snijd niet in dit vlak!

snijden in verticale richting
