Deel <b>P400</b>	Groep <b>88</b>
Betreft <b>RAW-schakelaar bij auto's met SRS</b>	NO. <b>NL409</b>
	Datum <b>121094</b>

## Service Bulletin

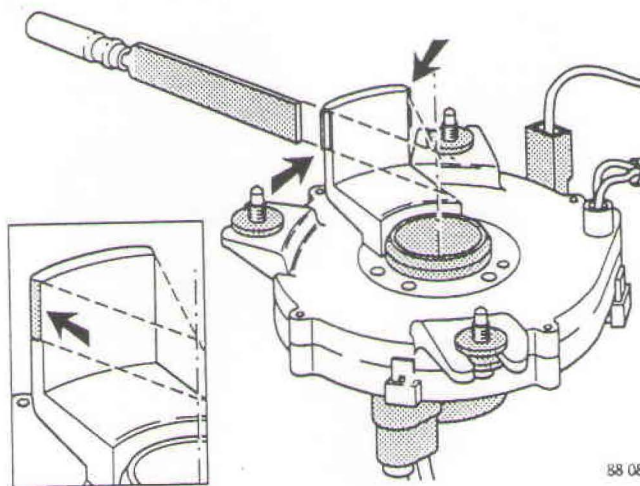
88 083

Bij auto's welke zijn uitgerust met SRS, kan het voorkomen dat de RAW-schakelaar niet in de 0-stand terugkomt.

Dit wordt veroorzaakt door een verkeerde vorm van de flens op de SRS contactunit.

Door de flens op de SRS contactunit in de juiste hoek te vijlen kan deze klacht verholpen worden (zie tekening).
