Deel P 400	Groep 64
Betreft Te zware bediening claxon MY'94 (zonder airbag)	NO NL430
	Datum 940620

Service Bulletin

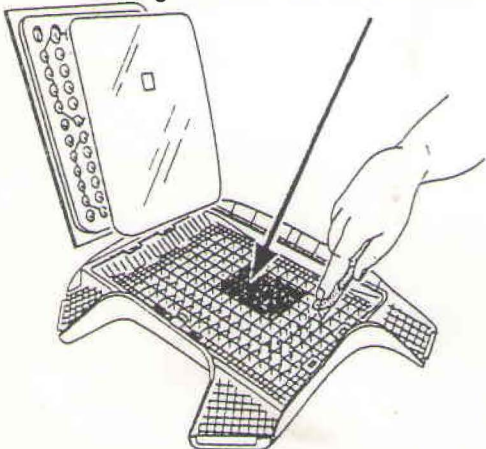
De kracht welke nodig is om de claxon te bedienen is bij het MY'94 hoger dan bij auto's van voorgaande modeljaren.

Het kussen in het MY'94 stuurwiel is hoger dan bij voorgaande modeljaren, dit hoogteverschil is opgevuld met een matrix van ribben waardoor het kussen stugger geworden is.

snijd niet in dit vlak!

snijden in verticale richting

Verwijder het stuurkussen en verwijder het kussen van de grondplaat. Modificeer het kussen zoals aangegeven in onderstaande tekening door de ribben door te snijden met een zgn. stanley mes. Het kussen wordt daardoor flexibeler waardoor de kracht welke nodig is om de claxon te bedienen lager is.

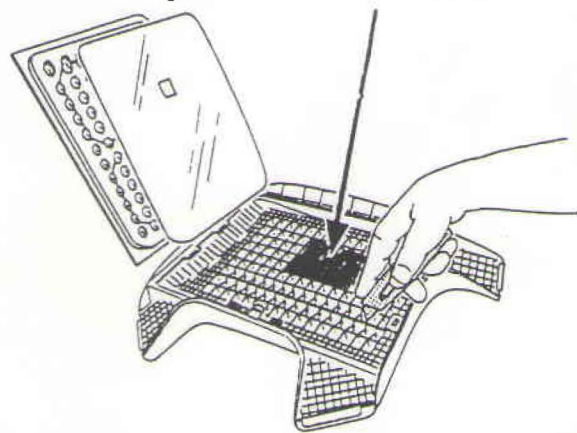
snijd niet in dit vlak!

snijden in horizontale richting
