Deel P 400	Groep 64
Betreft bijgeluid stuurhuis	NO. NL425
	Datum 891123

Service Bulletin

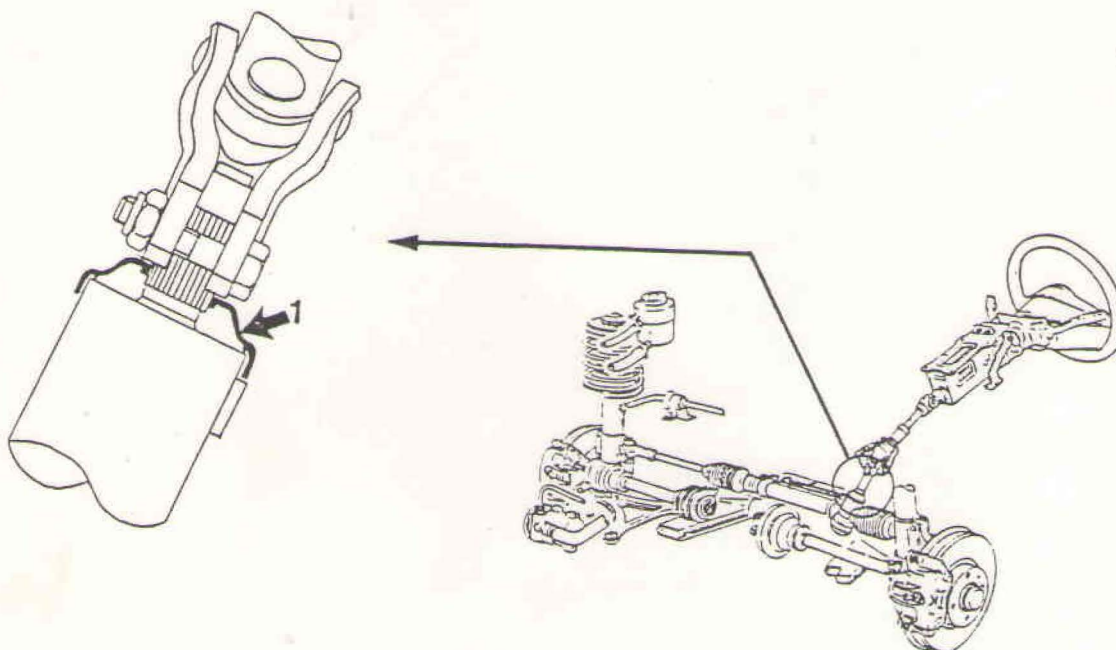
Om de middenstand van het stuurhuis vast te stellen, wordt in productie een zwart plastic kapje (1) gebruikt als gereedschap. Als gevolg van varierende tolerantie's kan dit kapje het stuurhuis raken waardoor een piepend geluid ontstaat bij verdraaing van het stuurwiel.

Om deze klacht op te lossen mag het kapje verwijderd worden, het heeft geen functie meer.
