AW 71 met "lock-up"

740 B 230 K

Dit Service Bulletin brengt wijzigingen aan in het Servicehandboek voor de 760 GLE, Hoofdgroep 4(43); TP 30391/1

#### Vastzetten van de universeelsteun 999 5972 op de automatische versnellingsbak AW71 met "lock-up"

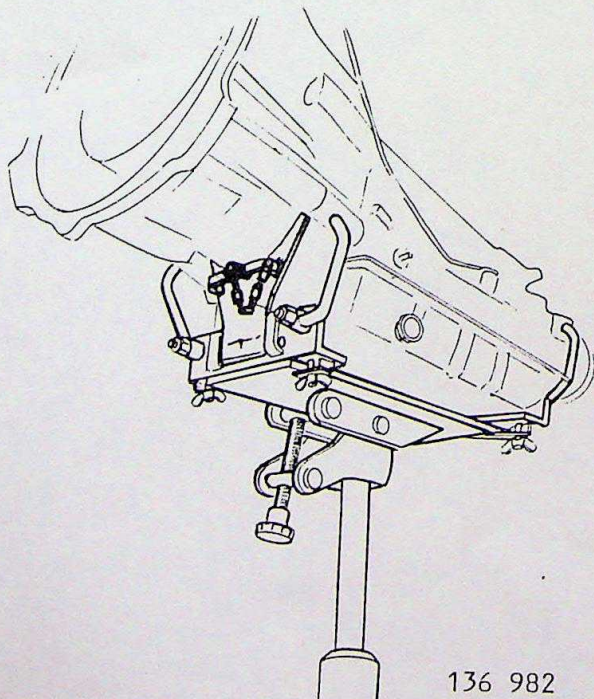
De automatische versnellingsbak AW71 met "lock-up" heeft als gevolg van de lock-up functie een grotere en zwaardere koppelomvormer.

Daardoor bestaat er kans, dat de versnellingsbak naar voren kantelt en uit de steun valt.

Bij het verwijderen en aanbrengen van de AW71 moet daarom de **"vork"** van de steun 5972 naar voren gedraaid worden.

Draai de steun een halve slag in de richting van de normale stand en breng de "vork" vlak achter de koppelomvormer aan.
