## Service Bulletin

| HOOFDGROEP | GROEP | NO. |
|---|---|---|
| BETR.<br><br>Vastzetten achterraut<br><br>740, 760 | | |

### Nieuwe clips voor de achterraut

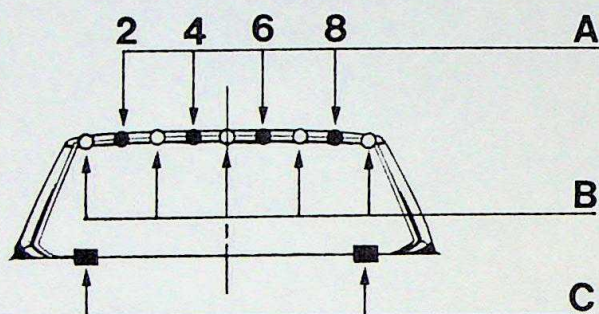
A = bovenste bevestigingsclips  
B = clips voor de sierlijst  
C = onderste bevestigingsclips

Het vasthouden van de achterraut is in de productie verbeterd. De wijziging die betrekking heeft op auto's met **ingang van chassisnummer 98346**, houdt in, dat 4 nieuwe **bevestigingsclips**, O/N 1 369 351-0, aan de onderkant van de ruit en 2 stuks, O/N 1 369 104-3, aan de onderkant ingevoerd zijn. In totaal zijn er nu 9 stuks clips aan de bovenkant van de ruit tegen vroeger 7 stuks, waarvan 5 stuks de sierlijst vasthouden.

De bovenste bevestigingsclips worden van de T-stijl losgemaakt door hen eerst iets zijdelings te verschuiven.
