## Service Bulletin

| HOOFDGROEP | GROEP | NO. |
|---|---|---|
| 7 juli 1986 | | |
| 740/760 | | |

### Slecht laden van accu bij diesel auto's

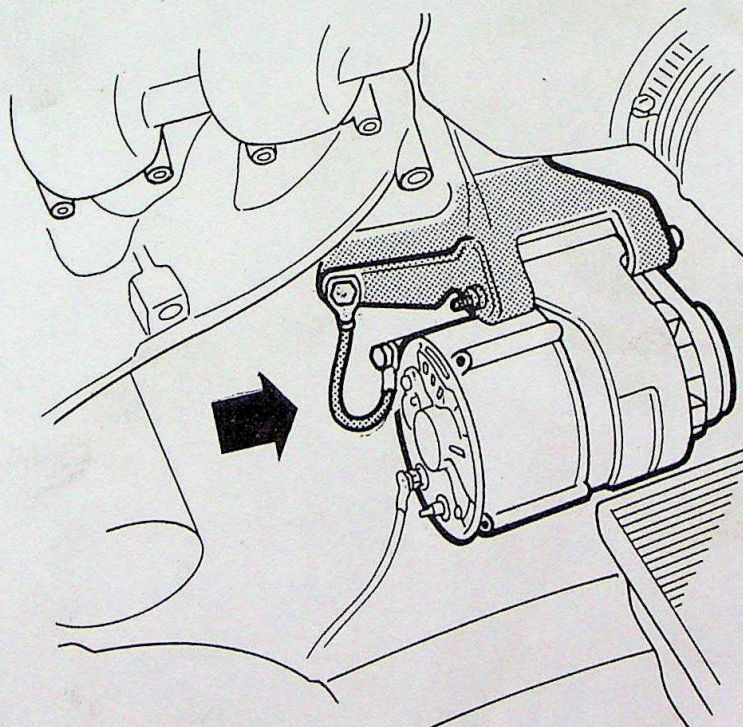
142 442

Slecht laden van de accu bij diesel auto's kan worden veroorzaakt door een onvoldoende massaverbinding tussen de dynamo en het motorblok.

Dit kan worden verholpen door tussen de dynamo en het motorblok een aparte kabel (Volvo O/N 1 215 278-1) te trekken.
