## Service Bulletin

CI-systeem, impulsrelais

B28E 760 GLE

#### Aansluiting van impulsrelais bij de B28E 760 GLE

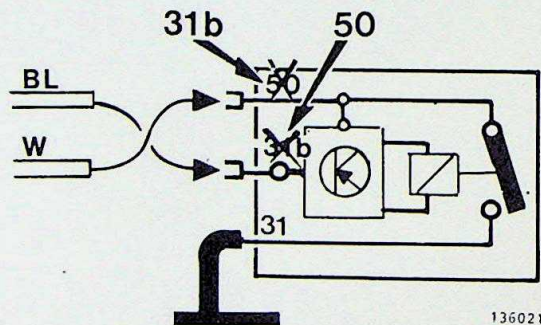
Helaas is er in bovenstaande Servicehandboeken een fout gesloten. De aansluitingen 50 en 31b van het relais moeten van plaats verwisselen. Bovendien moeten de blauwe en de witte draad van plaats verwisselen.

Wilt u deze wijziging in de betreffende boeken aanbrengen? Als bijlage bij dit Service Bulletin ontvangt u een goed bedradingsschema dat u kunt uitknippen en op pagina 2:103 van het Servicehandboek van de 760 GLE kunt plakken.
