## Service Bulletin

| HOOFDGROUP | GROEP | NO. |
|---|---|---|
| Voorwiellagers<br>afstellen | | |
| Nieuwe vetdop | | |
| 740/760 GLE | | |

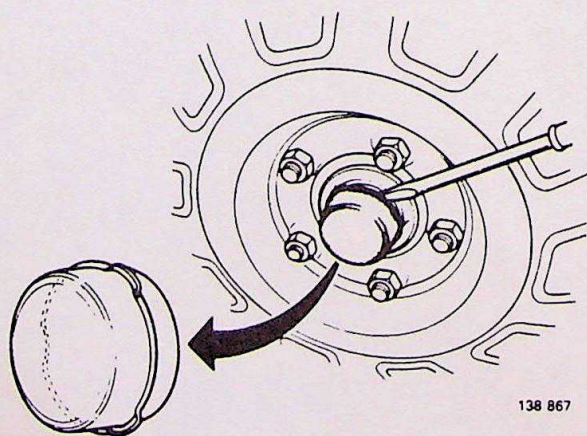
### Nieuwe vetdop

Een nieuwe vetdop O/N 1 359 149-0 met een verbeterde afdichtende werking is in week 39 van 1984 ingevoerd.

De vetdop wordt met een schroevendraaier van de naaf losgemaakt. De nieuwe vetdop kan weer aangebracht worden en hoeft dus niet in verband met verwijderen vervangen te worden, zoals vroeger het geval was.
