### Service Bulletin

Stationair trillingen

Motor B230F/FT met auto-  
maat AW  
700, 940/960

### Verhelpen stationair trillingen

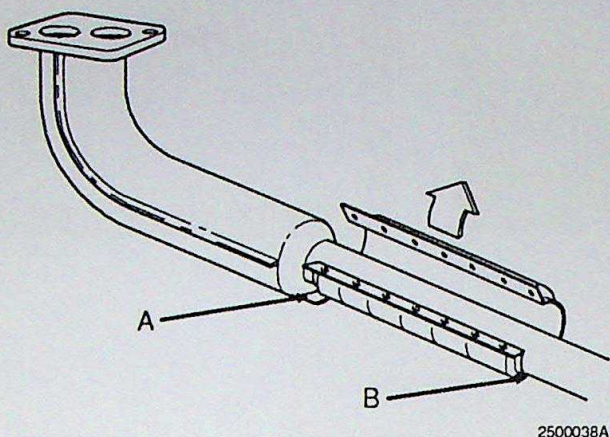
2500038A

#### Achterste isolatie van de mantelbuis verwijderen (B230F).

Verwijder het achterste deel van de isolatie van de mantelbuis door de puntlassen weg te boren aan de kant waar de verdiepingen zitten; geschikte boordiameter 5 mm.

Het achterste deel van de isolatie is aan de uitlaatpijp vastgelast en moet weggeslepen of -gebogen worden (pijl B)

Het voorste en achterste deel van de isolatie zitten met een plaat aan elkaar; verwijder deze (pijl A).

Verwijder de isolatie door de open kant uit elkaar te buigen.

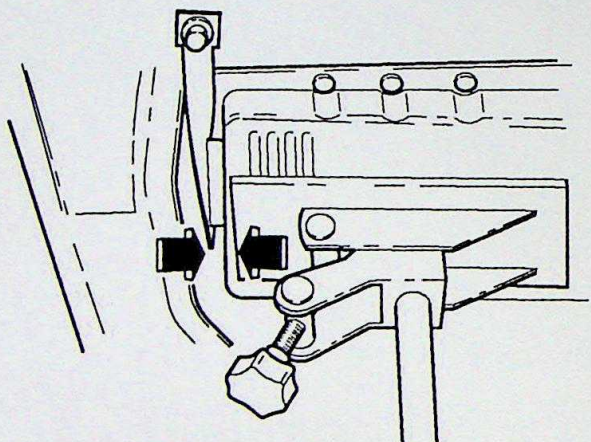
2500036A

#### Balk en steun voor de versnellingsbak verwijderen.

Verwijder de moer voor het rubber kussen.

Ontlast de balk door de versnellingsbak met de steun 999-5972 op te tillen.

Opm. Laat de steun niet verder komen dan de oliepan van de versnellingsbak, want dan belemmert de steun het aanbrengen van de nieuwe steunplaat.

Verwijder de balk en daarna de steun.

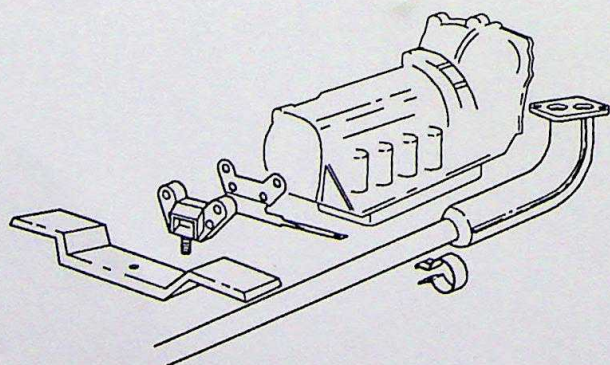
2500039A

#### Klem en steun aanbrengen

Schuif de klem op de uitlaatpijp door deze zo min mogelijk te openen.

Breng de steunplaat op de klem aan zonder aan te halen.

Breng de nieuwe versnellingsbaksteun te zamen met de steunplaat en de nieuwe bouten aan.

Breng de balk en de moer voor het rubber kussen aan.

Haal de bout van de klem nogmaals aan en let erop, dat er in de lengterichting van de uitlaatpijp geen spanningen ontstaan.
